Tjødnavegen 15, 4052 RØYNEBERG

Rivningsobjekt!
Enebolig med stor tomt. Attraktivt område. Rolig, sentral og barnevennlig beliggenhet. Garasje

Enebolig som selges som rivningsobjekt pga store skader i grunnmur og grunnforhold. Stor flat tomt med populær beliggenhet.

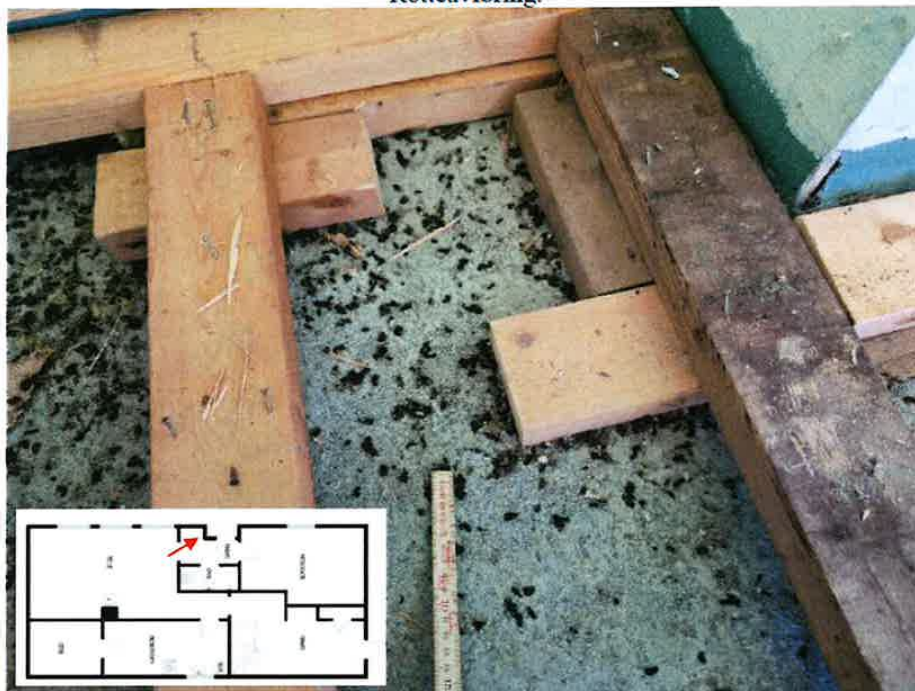
Vedlegg 1 - Foto nr.31.
Rotteavføring.

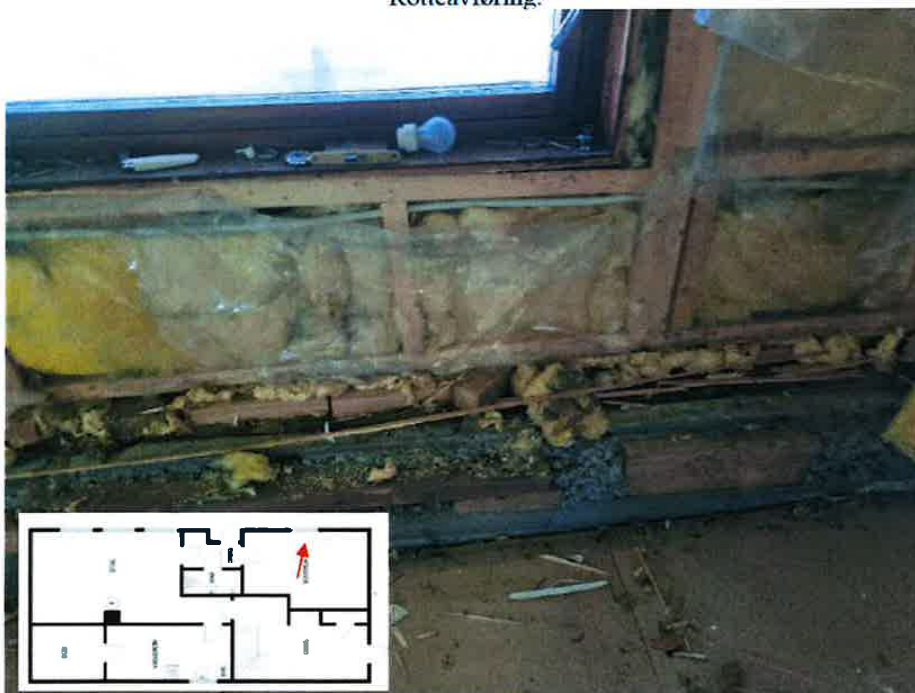
Vedlegg 1 - Foto nr.32.
Rotteavføring.

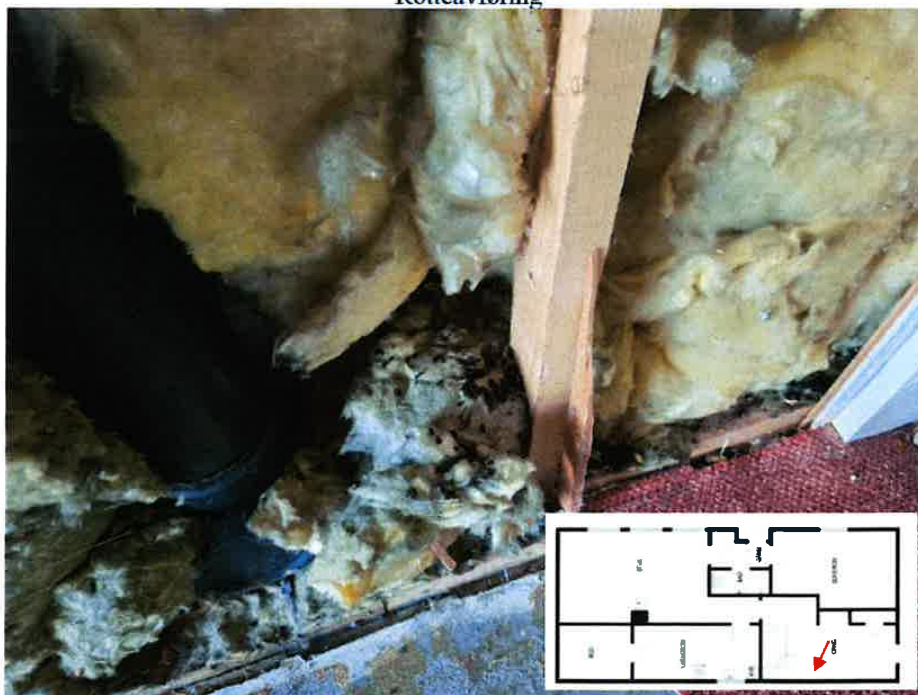
Vedlegg 1 - Foto nr.34.
Rotteavføring

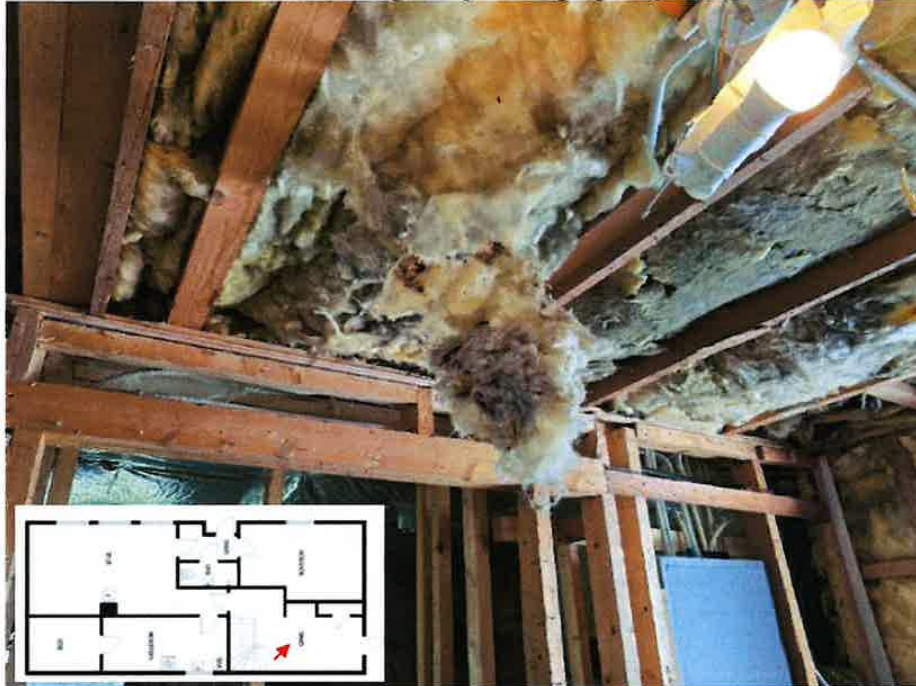
Vedlegg 1 - Foto nr.35.
Rotteavføring i etasjeskillet gang u.etg.

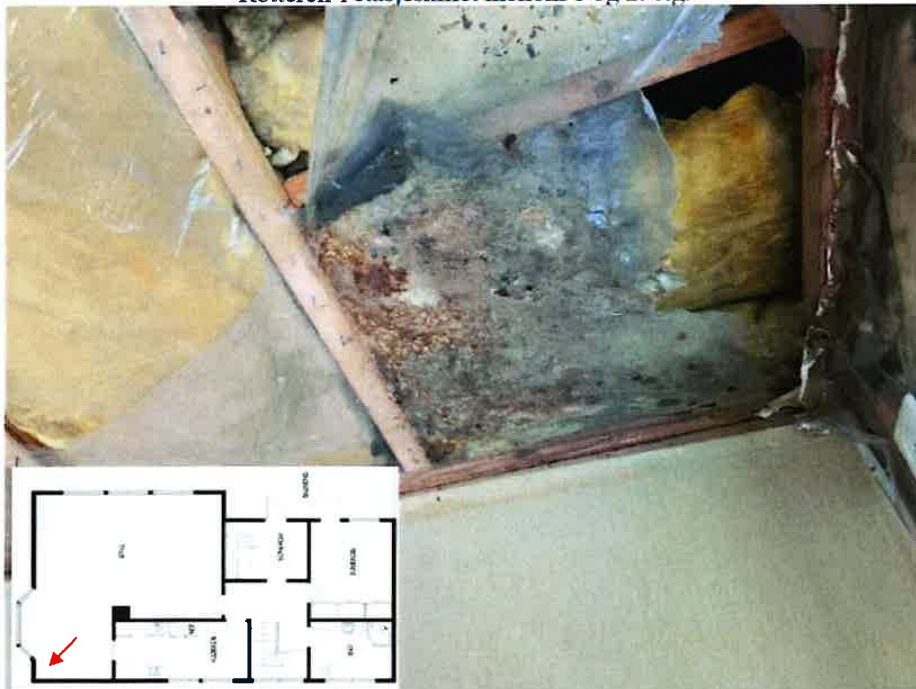
Vedlegg 1 - Foto nr.36.
Rotteir i etasjeskillet mellom 1 og 2. etg.
