Haugentoppen 7, 1960 LØKEN

**Idyllisk & familievennlig enebolig  
med skjermet tomt|Solrik tomt på  
2,4 mål|Garasje|Fine  
uteplasser|Landlige omgivelser**

# Tilstandsrapport

Befaringsdato: 12.03.2026

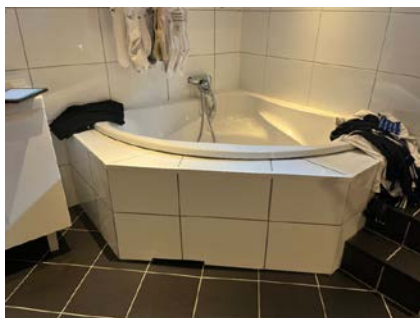
Innbygget badekar med spalte i nedkant til sluk.
