Knuthaugsvegen 7, 5284 TYSSEBOTNEN

Sjarmerende enebolig med fjordutsikt, gode uteplasser og landlig beliggenhet i Tyssebotnen

Tilstandsrapport

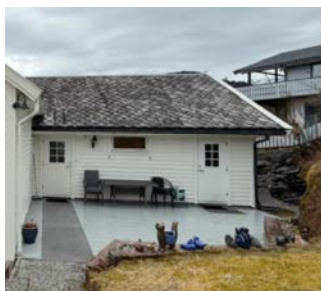
! TG 2 Nedløp og beslag - opprinnelig del

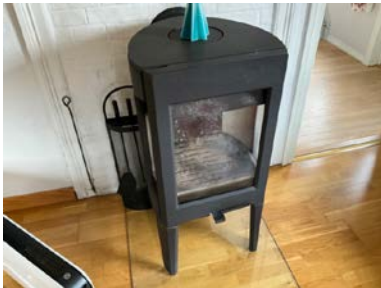
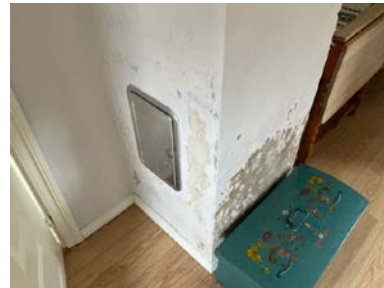
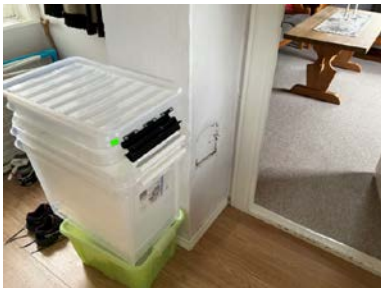
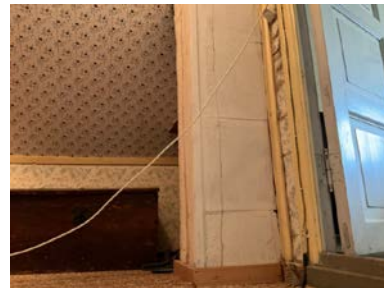
1 TG 3 Rom Under Terreng

Punktet må sees i sammenheng med 'Drenering'

Kostnadsestimat: 100 000 - 200 000

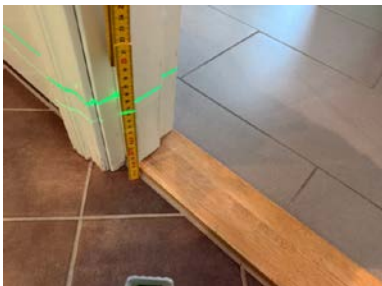
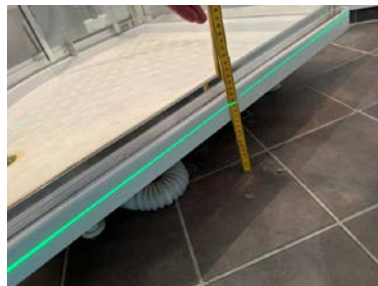
HOVEDETASJE > BAD (5,2 M²)

Sluk, membran og tettesjikt

- Vær oppmerksom ved bruk. For å få tilstandsgrad 0 eller 1 må gulvet bygges om, for å få riktig fall til sluk. Det vil imidlertid sjelden være økonomisk rasjonelt som et enkeltstående tiltak. Ved en eventuell renovering, påse at våtrommet bygges med riktig fall til sluk.
