**Salgsobjekt:** Enebolig  
**Eierform:** Eiet  
**Byggeår:** 1957  
**BRA-i/BRA Total** 99/177 kvm  
**Tomtstr.:** 1552.3 m<sup>2</sup>  
**Soverom:** 3  
**Gnr./bnr.** Gnr. 7, bnr. 34  
**Oppdragsnr.:** 1201250056

# Enebolig med sjel, enkel garasje og stor tomt – barnevennlig og naturnært.

| Tilstandsrapport ..... | 57 |

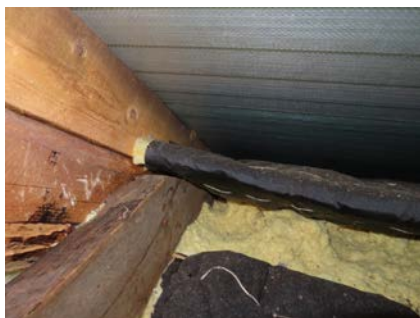
Bildet viser deler av takkonstruksjonen slik den fremstår pr. dd oppe på kadloftet.  
Det ses opplekting av opprinnelig sperrer, armert plast som undertak samt isolering av takkonstruksjonen med blå sydd matte (ukjent tykkelse på isolasjonen forøvrig).

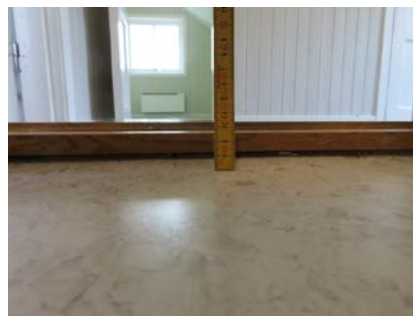
Støpte gulv med varmekabler og beleggt lagt med oppkant til vegger.  
Det er målt fall på gulv med mer enn 25 mm fra høyeste punkt på gulv ved dør overkant slukrist.  
Større lokalt fall på gulv i dusisjonen.  
Dørteriskel ses som forhøyet og fungerer som flomsikring i tillegg til fallforholdene.

Forhøyet terskelløsning ut mot gang - terskel som flomsikring med tillegg av fallforholdene.

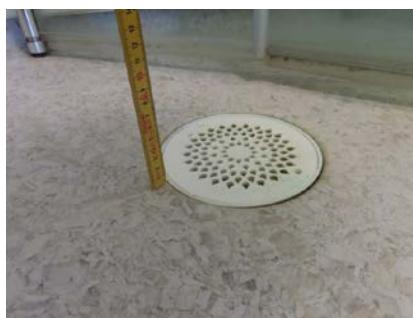
1 stk sluk i gulvet inne i dusjnisen.  
Plastsluk med belegg påvist klemte under klemringen.

Sluk med belegg.

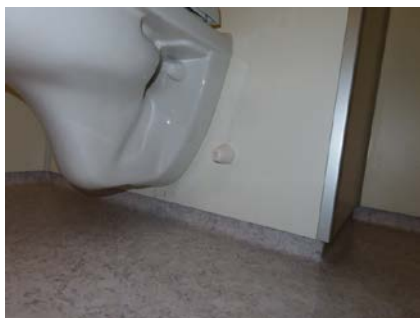
Dreneringsavløp fra innebygd sisteer.

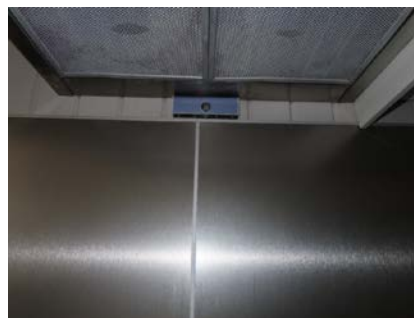
Besiktigelse viste avtrekkslange ført ut gjennom øvre gavlvegg med utv. ventilavkast

Avtrekksvifte med komfyrvakt.

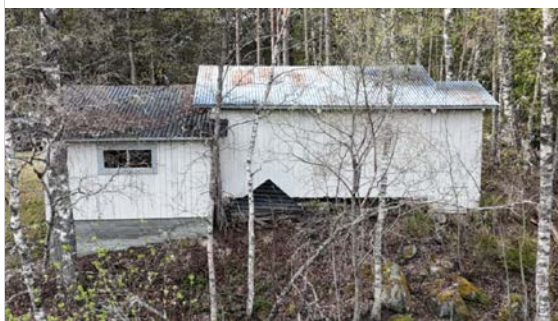
Merk alder og begrenset teknisk tilstand.
