Tilstandsrapport

Fritidsbolig

Knipenveien 6, 3766 SANNIDAL

Befaringsdato: 11.05.2026

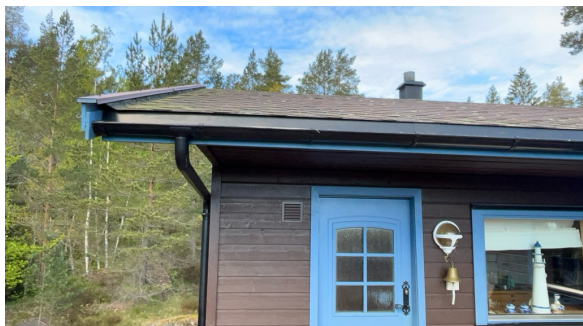
Renner og beslag med alders og vær slitasje. Det er registrert avskallinger og start på rust.

Del av rennesystem.

Renner og beslag bør rengjøres og vedlikeholdes for å forhindre videre rustdannelse og forringelse.

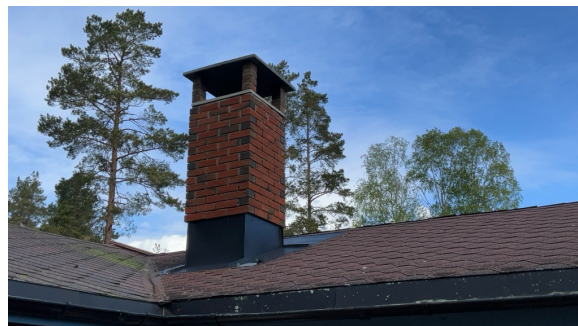
Pipebeslag.

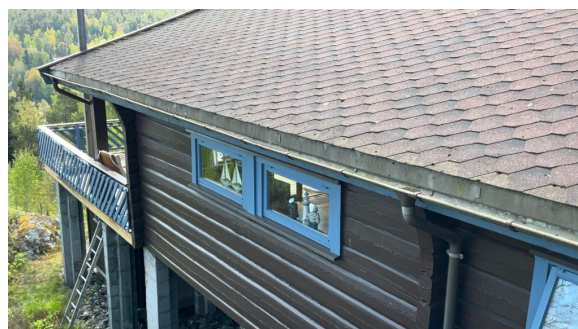
Del av rennesystem.

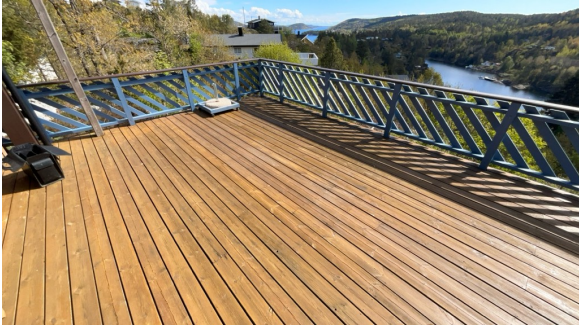
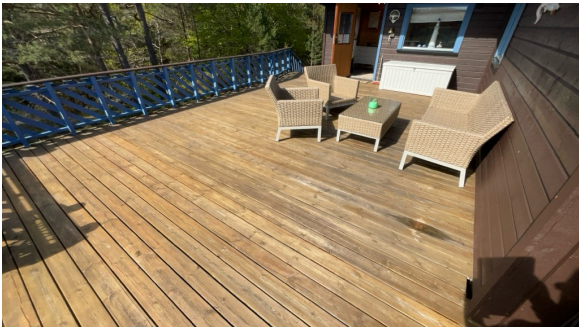
- Det er påvist fukt-/råteskader i konstruksjonen.
- Det er avvik:

Del av terrasse.

Det bør gjennomføres utskifting eller reparasjon av råteskadet bærende stokk og eventuelt annet skadet treverk for å sikre konstruksjonens bæreevne og forhindre videre skadeutvikling.

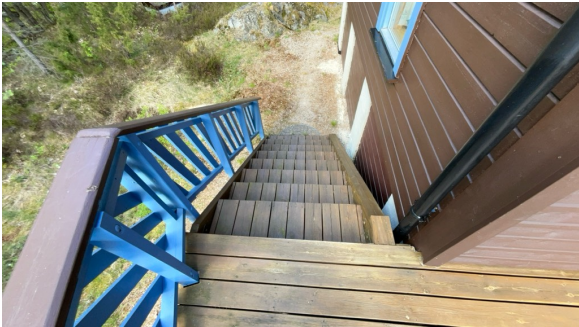
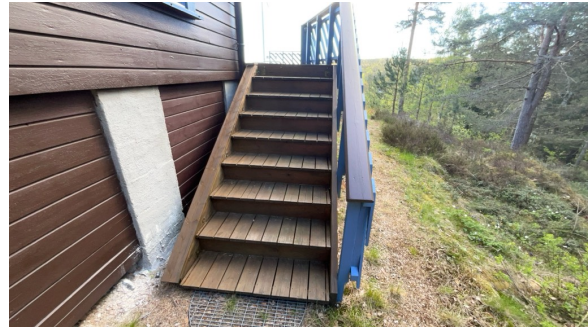
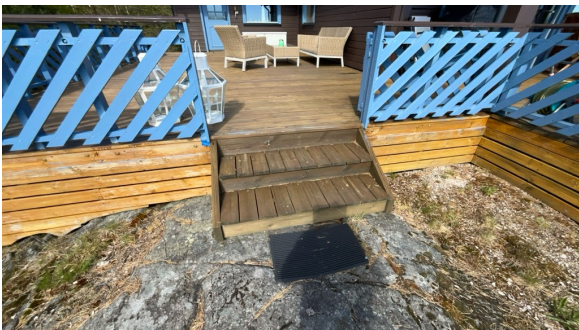
Trapp i tre med rekke. Noe alders og bruksslitasje.

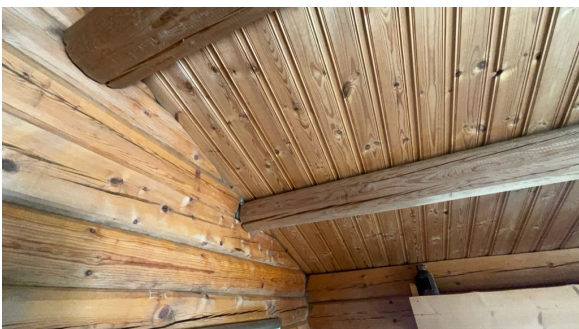
Det er registrert noe bruksslitasje og aldersslitasje. Det er noe svinnsprekker i tregulv.

Del av vegg - tak.

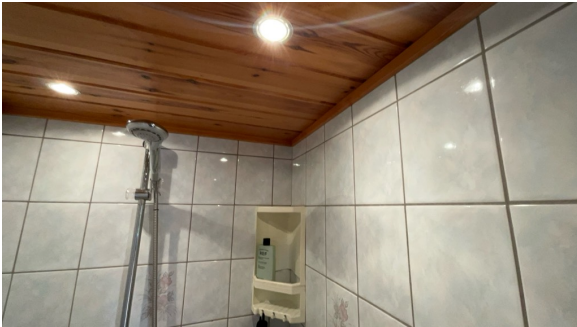
Slitasje på overflater kan medføre redusert levetid og økt risiko for fuktskader, spesielt i våtsoner.

Del av vegg - tak.

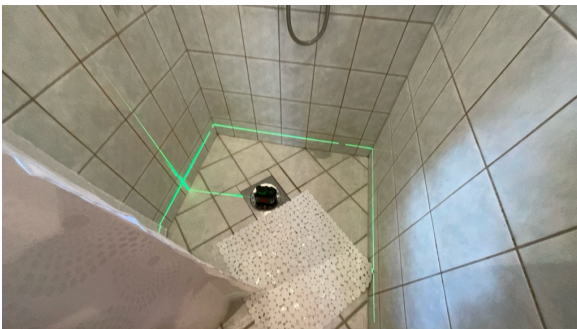
Målt fall på gulv.

Det anbefales å vurdere utbedring eller vedlikehold av gulvflaten for å redusere videre slitasje. Dersom tiltak ikke gjennomføres, kan økt slitasje over tid føre til redusert levetid og estetisk forringelse av gulvet.

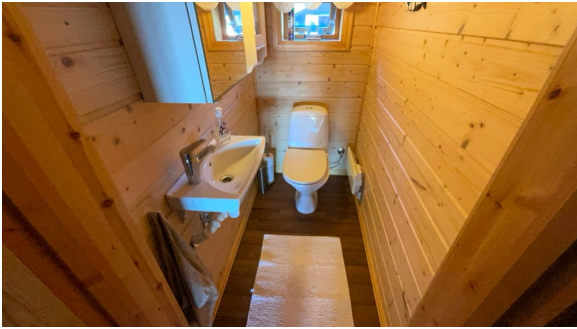
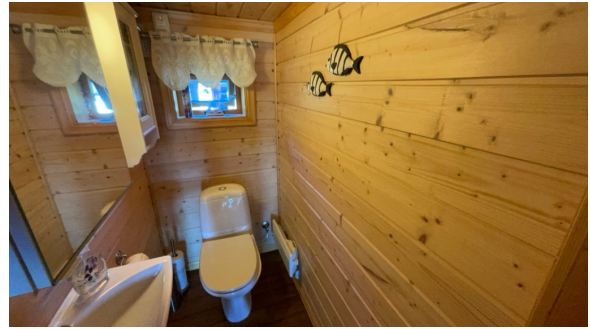
Del av toalettrom.

Flater bør vurderes og eventuelt utbedres etter ønsket standard og utførelse, for å unngå videre slitasje og redusert estetisk kvalitet.

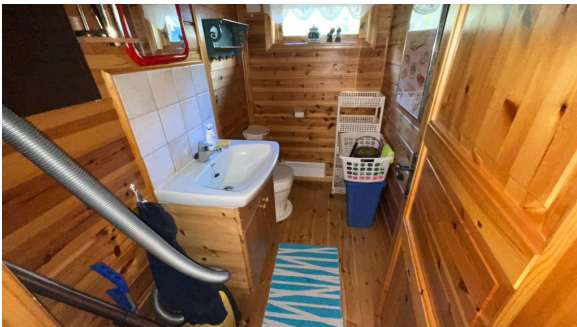
Del av toalettrom.

Flater bør vurderes og eventuelt utbedres etter ønsket standard og utførelse, for å unngå videre slitasje og redusert estetisk kvalitet.

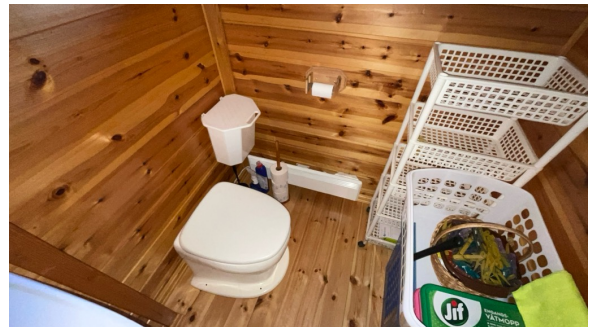
Del av toalettrom.

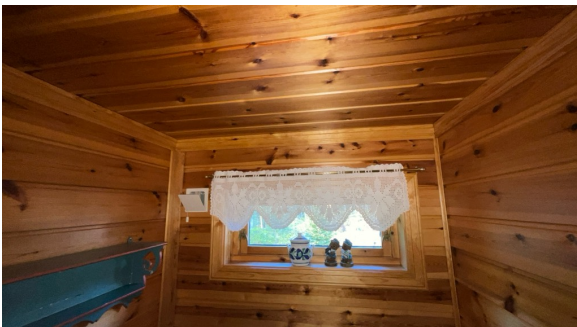
Del av toalettrom.

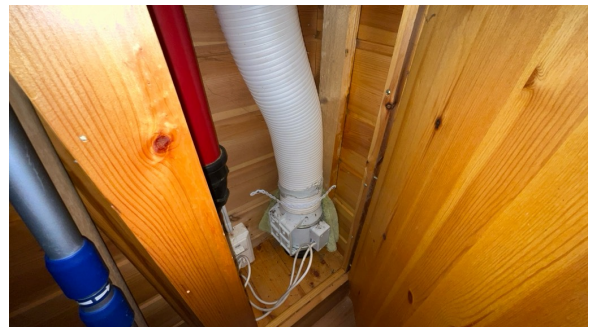
Elektrisk avtrekk .

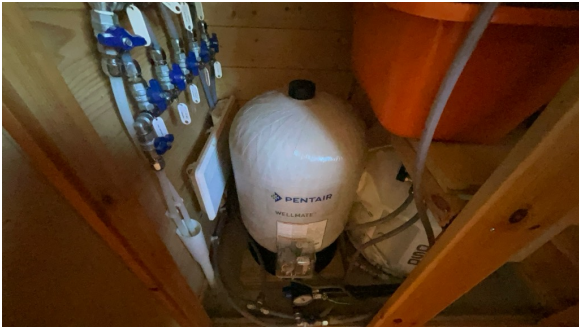
Trykktank til vann.

Det anbefales årlig ettersyn og service på dette anlegg.

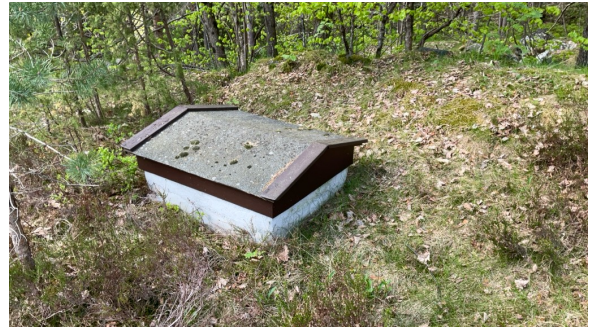
Toppen av borehull.

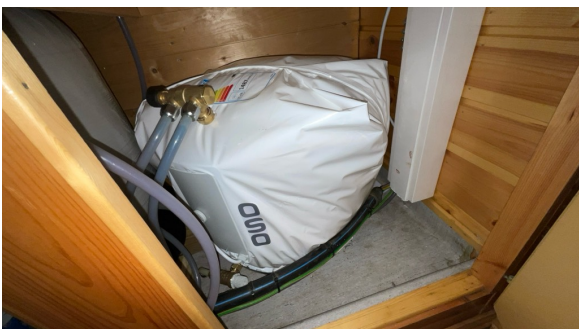
Varmtvannstanken er på ca. 120 liter.

Varmtvannstank.

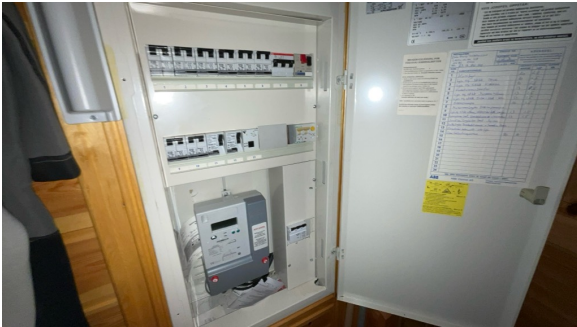
Ja Deler av anlegg er av eldre dato, det er naturlig med en helhetlig kontroll av hele anlegget.

Sikringskap.

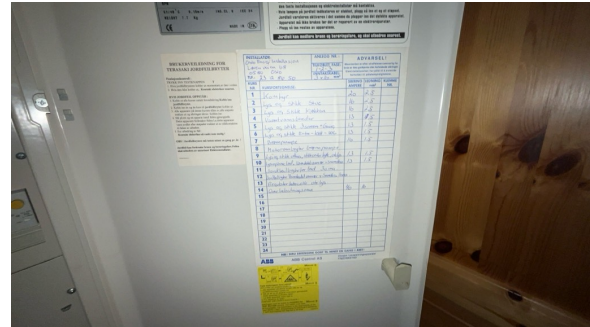
Kursfortegnelse.

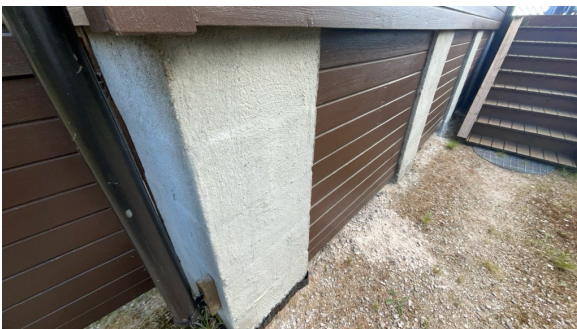
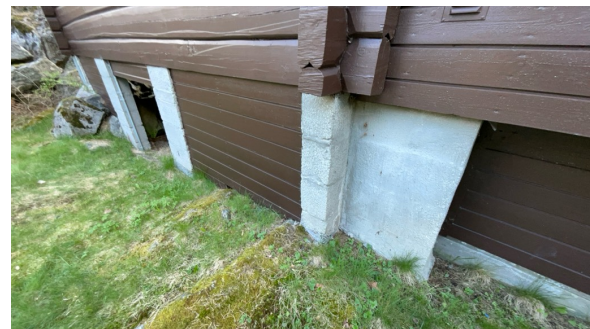
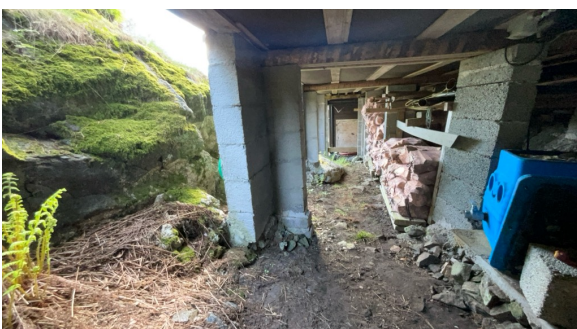
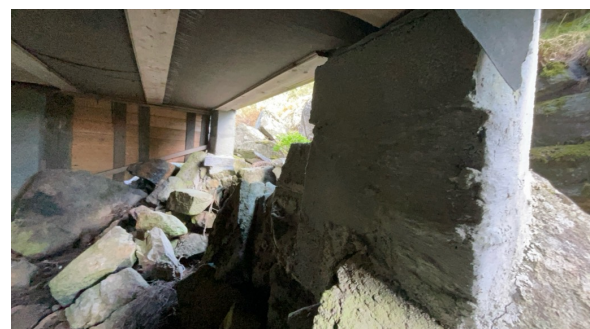
Det er fundamenter, pilarer og murer med blokker og betong.

Pilar.
