Lyngdalsvegen 40, 2266 ARNEBERG

# Tilstandsrapport

Befaringsdato: 29.01.2026

Rapportdato: 04.02.2026

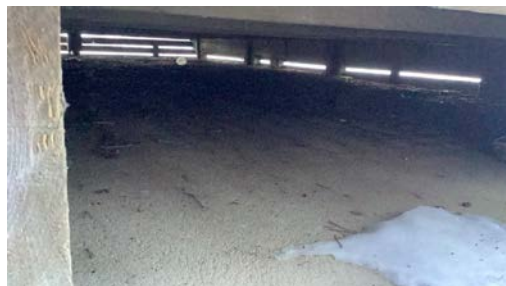
Rom under veranda: Avskaling av armering i himling. Stedvis sprekker i vegger. Det er ikke tekking over rommet.

Det er ikke tekking over rom under veranda.

Rom under veranda: Forsegling av sprekker. Fjerning av rust på armering og gjenstøping.

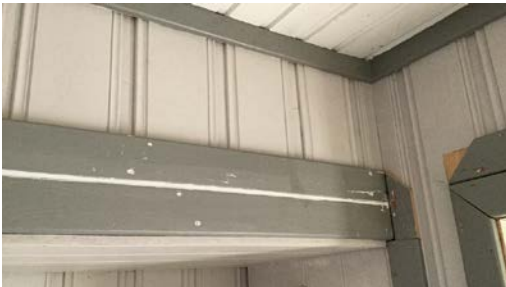
Stedvis gjenstående malearbeider.

Det er behov for ferdigstilling og oppussing av overflater flere steder.
