Lyngdalsvegen 40, 2266 ARNEBERG

Tilstandsrapport

Befaringsdato: 29.01.2026

Rapportdato: 04.02.2026

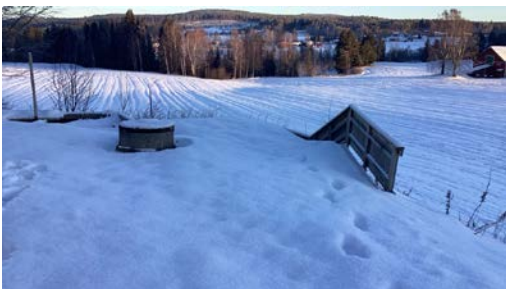
Det er ser ut til å være en form for terrengtrapp på eiendommen. Dekket av snø.

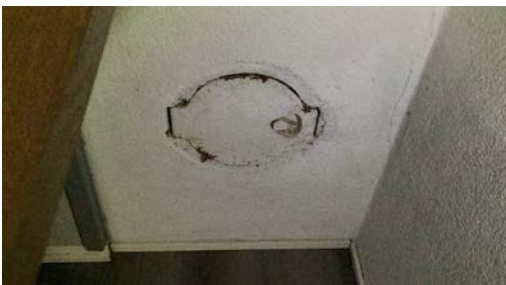
Sotluke på kontor.

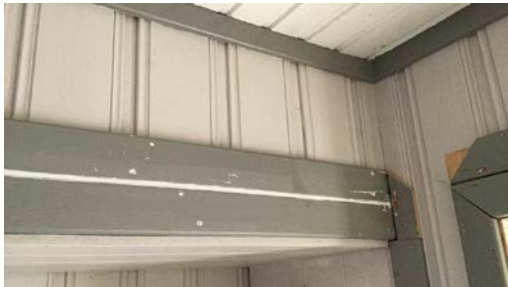
Stedvis gjenstående malearbeider.

Det er behov for ferdigstilling og oppussing av overflater flere steder.

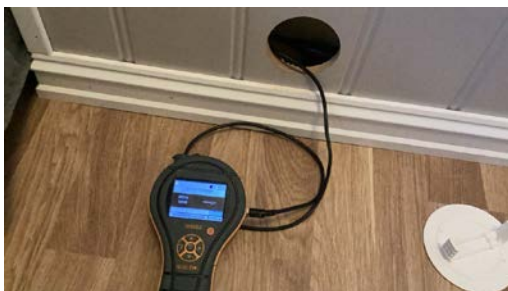
Hulltaking er foretatt uten å påvise unormale forhold.
