Lefsrødveien 124, 3243 KODAL

**Frittliggende enebolig med utsikt,
gode solforhold og verksted!
Usjenert beliggenhet**

Tilstandsrapport

Enebolig
Lefsrødveien 124, 3243 KODAL
SANDEFJORD kommune
gnr. 318,318, bnr. 6,5, snr. 0,0

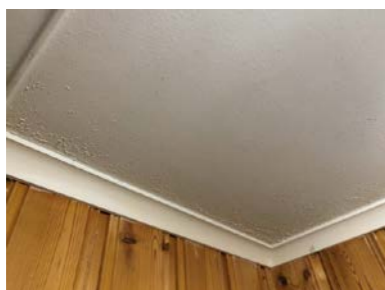
Flass i maling i vindfang etter høy luftfuktighet.

Maling i vindfang må utbedres, samt utbedring av lufting for å unngå høy luftfuktighet.

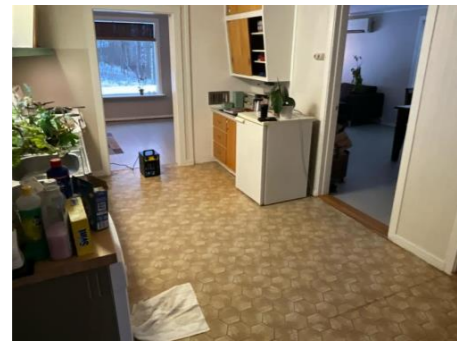
Oversikt kjøkken mot stue.
