Lefsrødveien 124, 3243 KODAL

**Frittliggende enebolig med utsikt,  
gode solforhold og verksted!  
Usjenert beliggenhet**

# Tilstandsrapport

Enebolig  
Lefsrødveien 124, 3243 KODAL  
SANDEFJORD kommune  
gnr. 318,318, bnr. 6,5, snr. 0,0

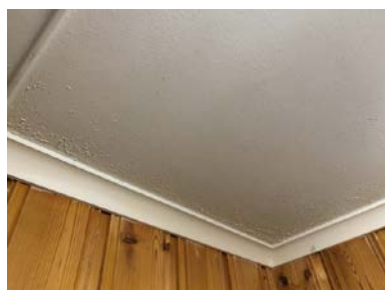
Flass i maling i vindfang etter høy luftfuktighet.

Maling i vindfang må utbedres, samt utbedring av lufting for å unngå høy luftfuktighet.
