Gimleveien 65, 5052 BERGEN

**Flott og innholdsrik bolighus med flere leiligheter.**

Nøkkelinformasjon

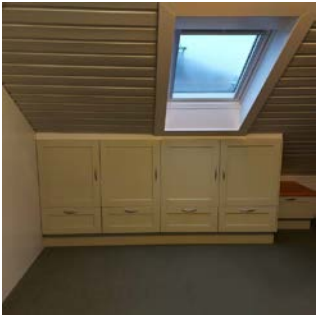
Takvindu.

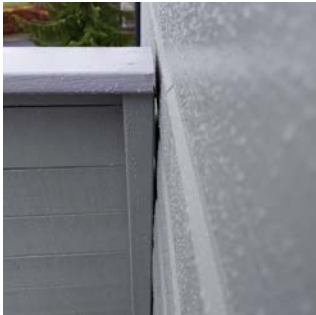
Glippe mot vegg i toppen av rekkverket. Kan være indikasjon på setning i front av altanen.

Forholdet bør overvåkes evt. undersøkes nærmere.

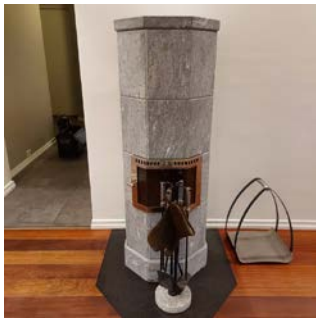
Klebersteinsovn i 2. etasje

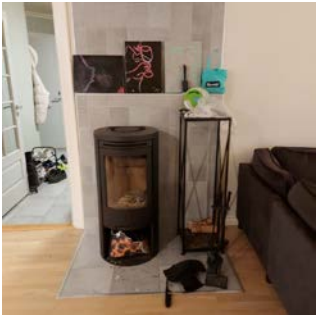
Peisovn i 1. etasje.

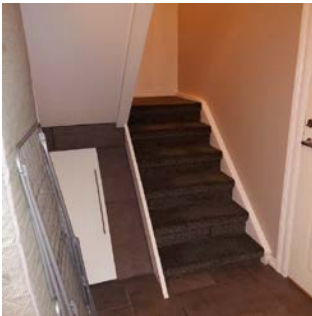
Innvendig > Innvendige trapper - 2 > Trapp i leilighet 2. etasje: Det mangler håndløper på vegg i trappeløpet. Det er ikke montert rekkverk.  
Tiltak: Håndløper bør monteres, men det var ikke krav på byggetidspunktet. Rekkverk må monteres for å lukke avviket.

Trapp mangler rekkverk og håndløper på loft

Samme tatt fra entre/hall
