Nyjordstubben 138, 1275 OSLO

**Romslig enderekkehus med  
stor hage | Rolig område | Nytt bad**

# Tilstandsrapport

## REKKEHUS

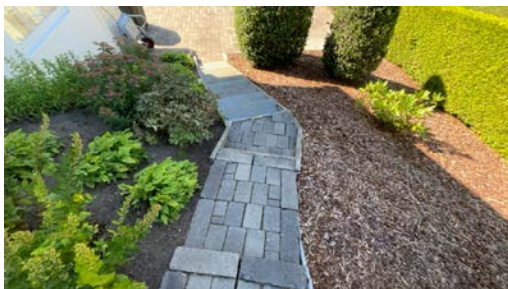
Utbedringer må påregnes pga. sikkerhet, person skader kan oppstå.

**Kostnadsestimat: 10 000 - 50 000**

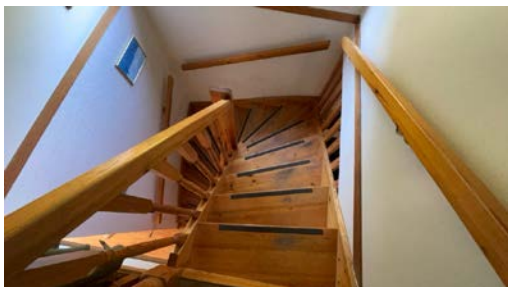
Avvik: · Åpninger i rekkverk er større enn dagens forskriftskrav til rekkverk i trapper.

Det må påregnes oppussing/utbedringer, om dette ikke utføres kan det medføre nedstatt brukstid. Utbedringer må påregnes pga. sikkerhet, person skader kan oppstå.

- Åpninger er såpass store at det ut ifra sikkerhetsmessige forhold anbefales å lage mindre åpninger.
- Det må foretas tiltak for å lukke avviket.

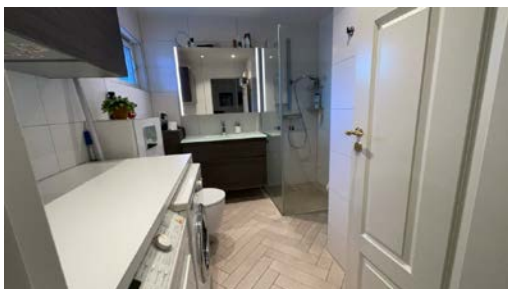
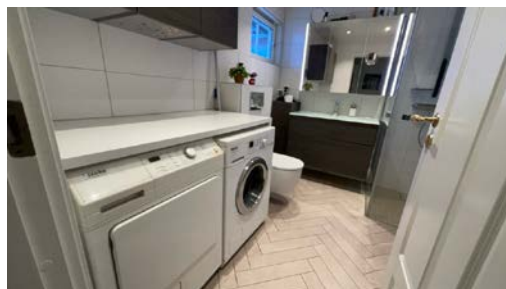
### 1 ETASJE > BAD

## TG 1 Overflater vegger og himling

### TG 1 Sluk, membran og tettesjikt

Det er plastsluk og ukjent tettesjikt/membran. Ikke synlig membran i sluk.

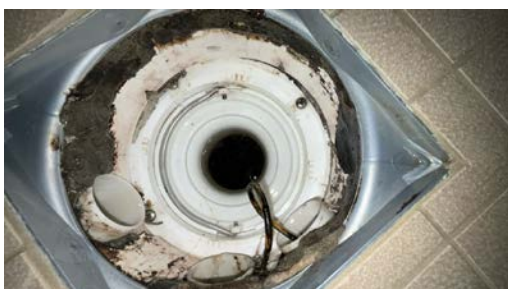
## 1 ETASJE > BAD

### TG 1 Sanitærutstyr og innredning

Hulltaking er foretatt uten å påvise unormale forhold. Hulltaking er foretatt ved/i Soverom mot dusj. Fuktkvotemåling (vekt%) i konstruksjonen ble målt til 8. Det bemerkes at undersøkelsene/hulltagningen kun er en punktviss stikkprøve på et område av konstruksjon, dvs. at skader i andre deler av konstruksjonen ikke kan utelukkes.

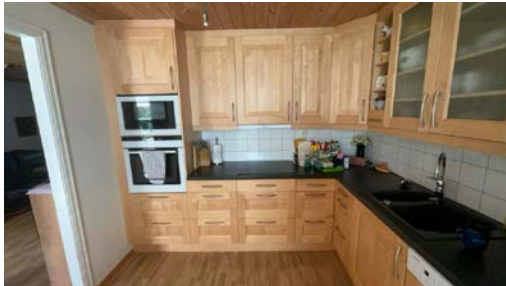
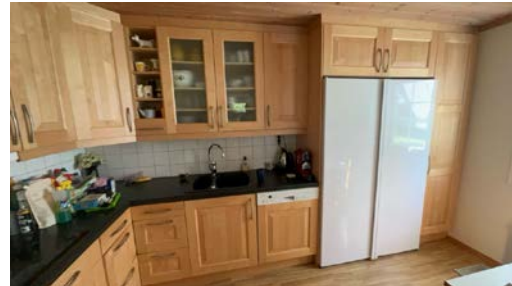
## U. ETASJE > KJØKKEN

### TG 1 Avtrekk

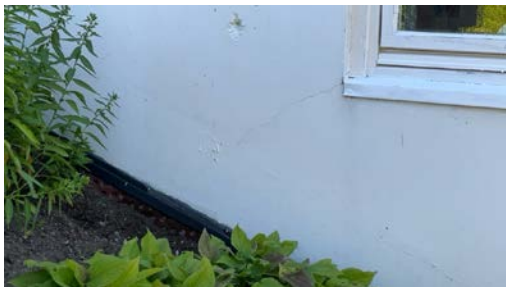
## TG 0 Terrengforhold

Skrånet tomt, opparbeidet rundt boligen.
