Storveien 206, 1950 RØMSKOG

**Enebolig på solrik og usjenert  
tomt. Garasje m/boder.**

# Tilstandsrapport

Befaringsdato: 10.06.2025

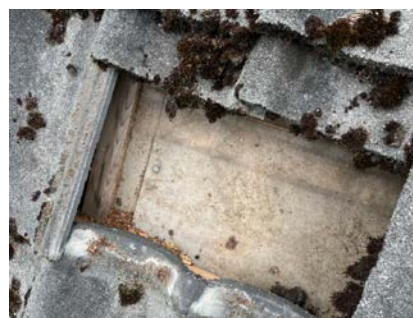
Undertaksplater har ikke klemt skjøt, med sløyfe over skjøten.

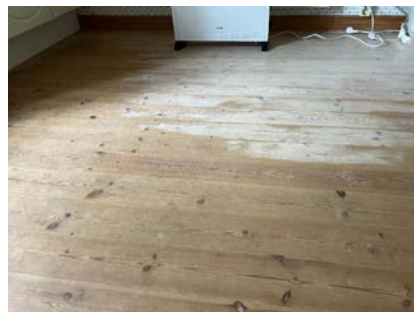
Falmet tregulv.

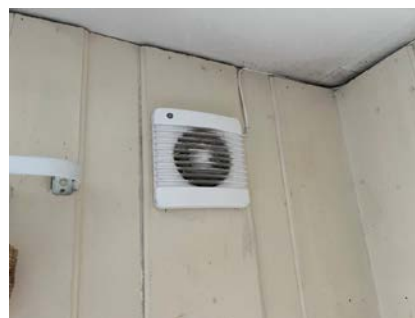
Vifte på bad er montert av tidligere eier.
