Storveien 206, 1950 RØMSKOG

**Enebolig på solrik og usjenert  
tomt. Garasje m/boder.**

# Tilstandsrapport

Befaringsdato: 10.06.2025

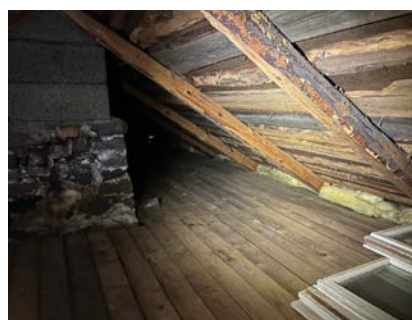
Undertaksplater på rupanel med spalter.

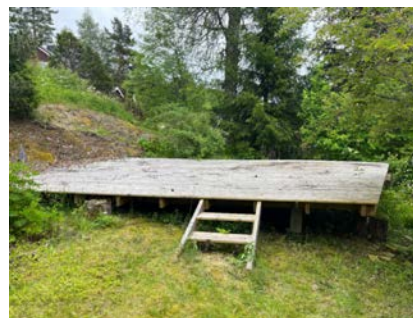
Rekkverk er lavere enn dagens krav, som er 100 cm, så lenge terrassen/veranda er høyere enn 50 cm fra bakkenivå.  
Rekkverk har manglende vedlikehold.  
Det er ikke rekkverk på platting, dette er i utgangspunktet et krav når platting er over 0,5 m til bakkenivå, i dette tilfellet er kun deler av platting over 0,5 m og vurdert som mindre avvik, det anbefales likevel for rekkverk for sikkerhet.

Frittliggende platting.

Toppbord på rekkverk må behandles.

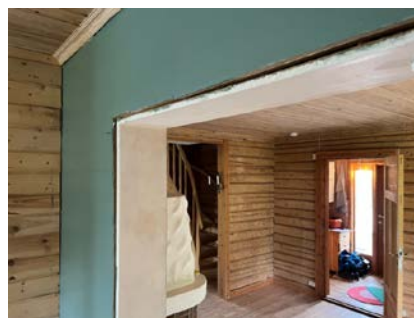
Gjenstående listing.

Fliser under trelemmer i vindfang bør inspiseres og eventuelt utbedres.

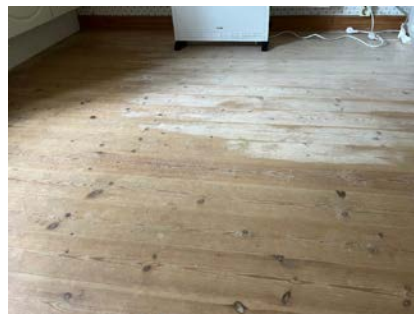
Falmet tregulv.

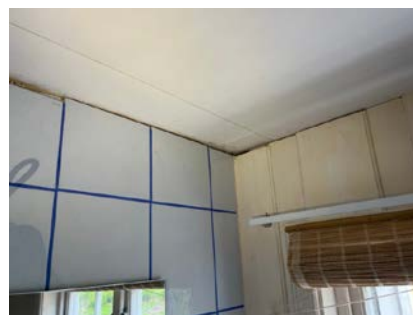
Manglende taklister.

Det bør påregnes at våtrommet helrenoveres.

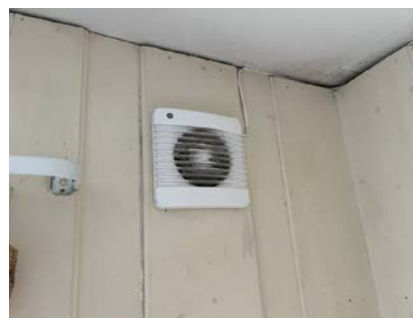
Vifte på bad er montert av tidligere eier.
