Storveien 206, 1950 RØMSKOG

**Enebolig på solrik og usjenert  
tomt. Garasje m/boder.**

# Tilstandsrapport

Befaringsdato: 10.06.2025

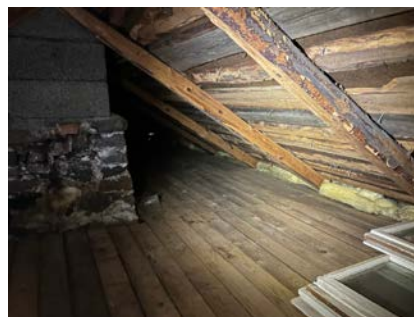
Undertaksplater på rupanel med spalter.

Når taktekking skal skiftes, anbefales heldekkende undertak med duk på denne type takkonstruksjon.  
Tekkingen må holdes under oppsikt og det nærmer seg skifte av tekkingen.  
Mose på tak bør fjernes.

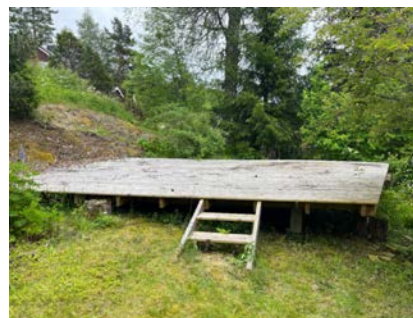
Det er ikke rekkverk på platting, dette er i utgangspunktet et krav når platting er over 0,5 m til bakkenivå, i dette tilfellet er kun deler av platting over 0,5 m og vurdert som mindre avvik, det anbefales likevel for rekkverk for sikkerhet.

Frittliggende platting.

Toppbord på rekkverk må behandles.

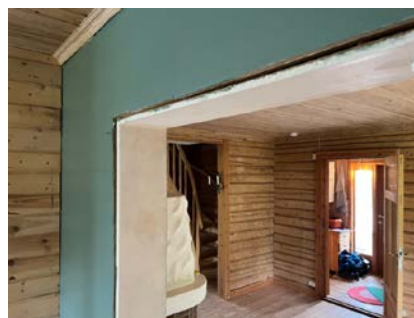
Gjenstående listing.

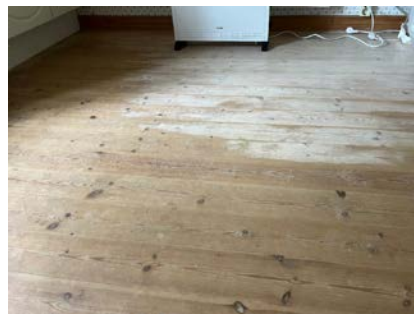
Falmet tregulv.

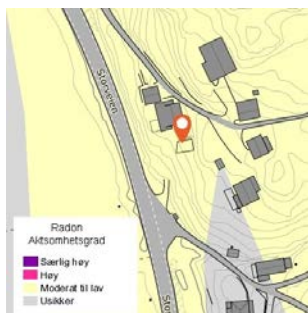
Eiendommen ligger i et område som NVE Radon aktsomhetskart er definert med "moderat til lav" aktsomhetsgrad.

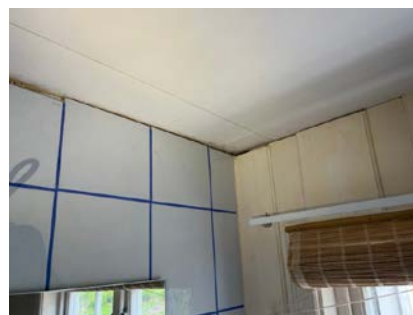
Manglende taklister.

Det bør påregnes at våtrommet helrenoveres.

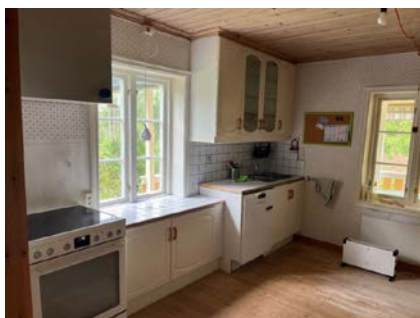
Kjøkkeninnredning.

Kran må utbedres.

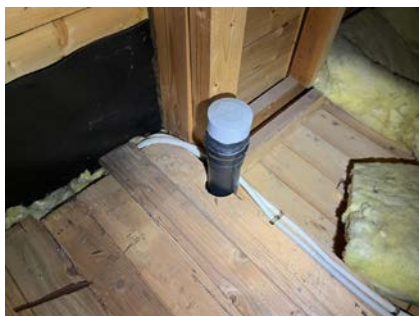
Vakumventil.

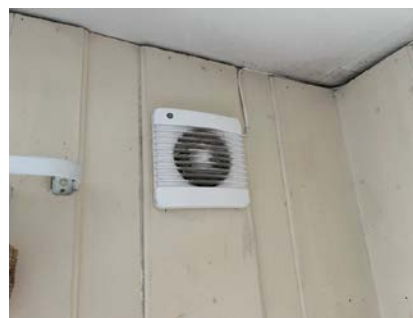
Vifte på bad er montert av tidligere eier.

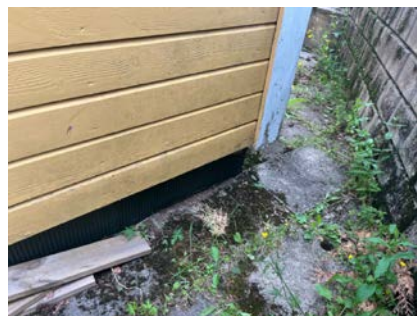
Synlig grunnmursplast.
