Fageråsen 352 A, 2420 TRYSIL

Salgsobjekt: Fritidseiendom
Eierform: Eiet
Byggeår: 2002
BRA-i/BRA Total 266/281 kvm
Tomtstr.: 694 m²
Soverom: 6
Antall rom: 8
Gnr./bnr. Gnr. 33, bnr. 790
Gnr. 33, bnr. 698
Oppdragsnr.: 1211240125

6. Hovedrapport

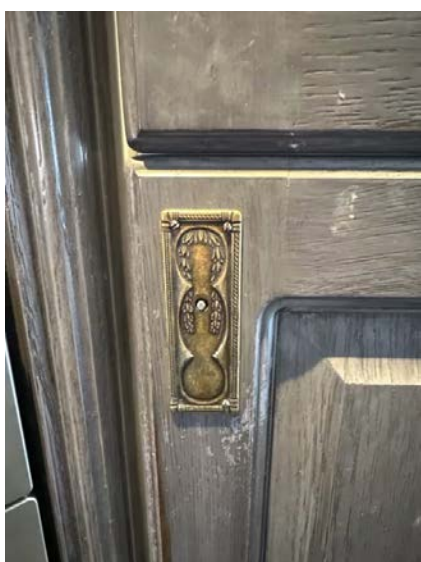
Det registreres flere knekte håndtak.

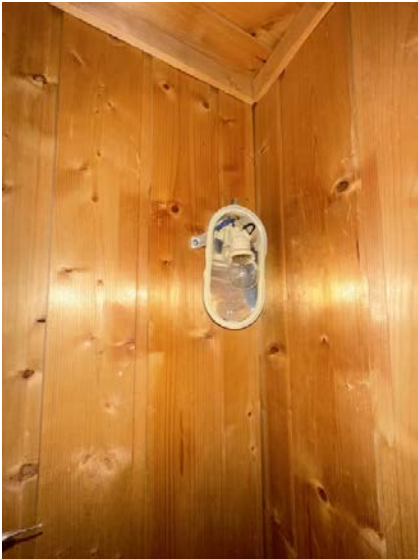
Lampe i badstue mangler skjerm. Skjerm må monteres.

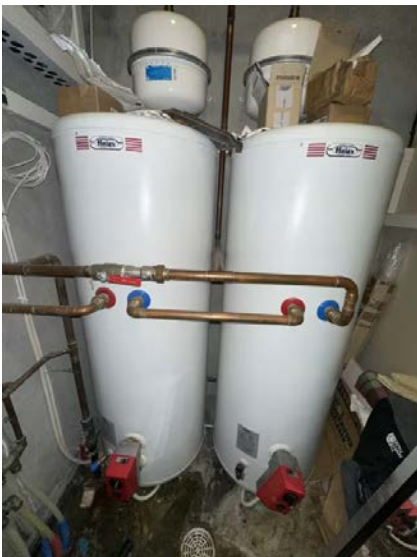
Viser varmtvannsberedere plassert på teknisk rom i kjeller.

Berederen er over 20 år har usikker restlevetid.

Det registreres drypplekkasje fra bereder. Det registreres irr på koblinger.

Utbedring av drypplekkasje må påregnes.

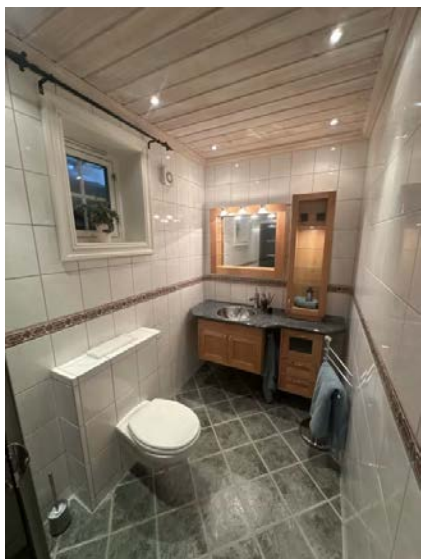
Viser baderomsinnredning og vegghengt klosset med innebygget sistene.

Lekkasjevann utenfor dusjsjonen vil ikke ledes til sluk. Det er risiko for at vann renner ut gjennom døråpning.

Lekkasjevann vil ikke ledes til sluk pga manglende fall.

Det er ikke etablert noen drepsåpning for synliggjøring av eventuell lekkasje fra innebygget systerne, og det er ikke framlagt noen dokumentasjon på annen godkjent løsning.

Badet fungerer med dagens tilstand, men på grunn av påviste forhold anbefales montert et dusjkabinett for å unngå ytterligere fuktbelastning i påvente av en oppgradering.

Det anbefales å se på muligheten for å etablere fuktsikring ved døråpning.

Det anbefales å etablere åpning mot sluk slik at lekkasjevann kan ledes til sluk.

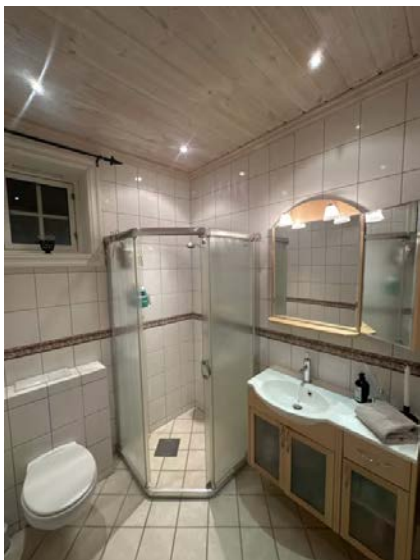
Viser baderomsinnredning, dusjhjørne og vegghengt klosset med innebygget systerne.

Dusjgarnityr lekker.

Det er ikke etablert noen drengåpning for synliggjøring av eventuell lekkasje fra innebygget sistene, og det er ikke framlagt noen dokumentasjon på annen godkjent løsning.

Badet fungerer med dagens tilstand, men på grunn av påviste forhold anbefales montert et dusjkabinett for å unngå ytterligere fuktbelastning i påvente av en oppgradering.

Det anbefales å etablere åpning mot sluk slik at lekkasjevann kan ledes til sluk.

Dusjgarnityr lekker og har behov for vedlikehold/utskiftning.

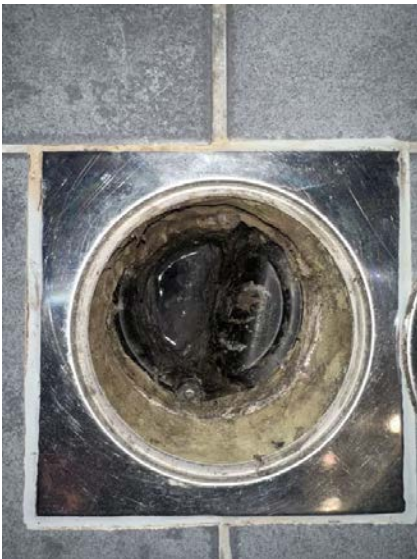
Viser sluk ved boblebad

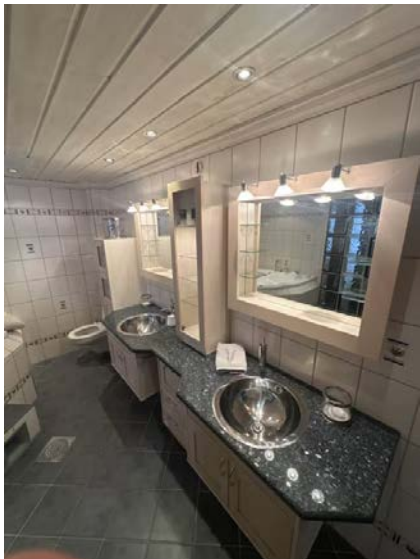
Viser baderomsinnredning og klosett med innebygget sisterner.

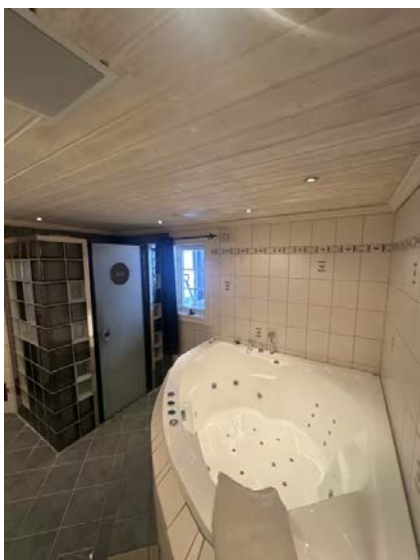
Viser boblebad og dusjnise med glassbyggerstein.

Badet fungerer med dagens tilstand, men på grunn av påviste forhold anbefales montert et dusjkabinett for å unngå ytterligere fuktbelastning i påvente av en oppgradering.
