Fageråsen 352 A, 2420 TRYSIL

**Stor, unik og flott hytte over 2 hele plan + hems. Herlig atmosfære. 6 sov. 3 bad + wc. Badstue. Vaskerom. Møblert. Bør oppleves!**

# Fageråsen 352 A 2420 TRYSIL

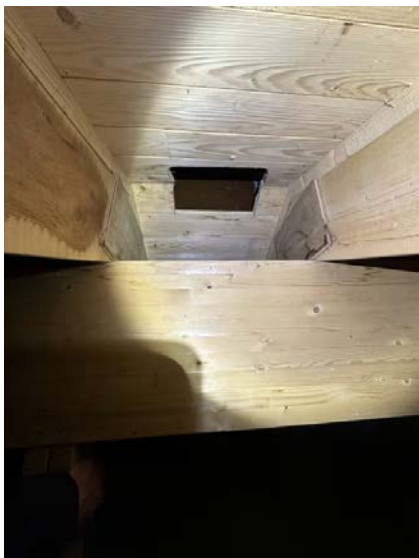
Det må utføres tiltak ved luftehatt slik at snø ikke havner på kaldloft.

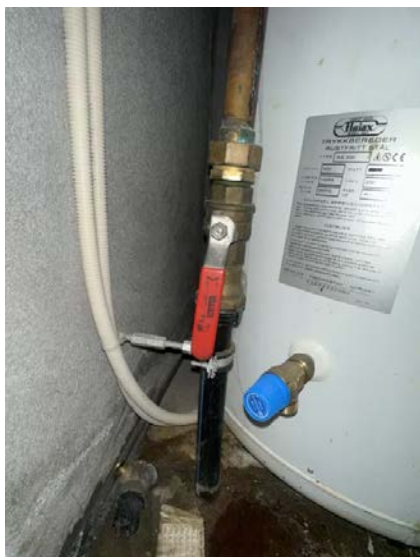
Kurser i fordelerskap og hovedstoppekran er ikke merket. Det registreres rust og irr på koblinger.

Viser plassering av hovedstoppekran på teknisk rom.

Generelt anbefales regelmessig testing av hovedstoppekran for å kontrollere at den stenger ved en eventuell lekkasje.

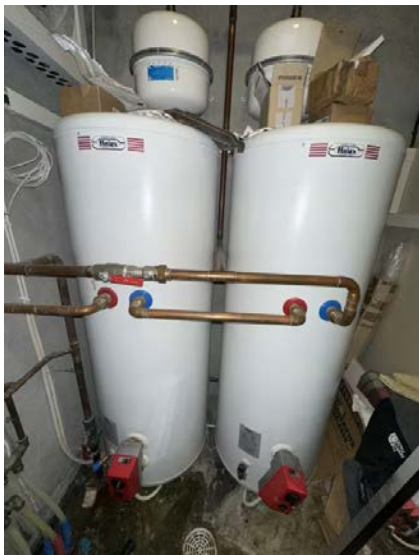
Viser varmtvannsberedere plassert på teknisk rom i kjeller.

Berederen er over 20 år har usikker restlevetid.

Det registreres drypplekkasje fra bereder. Det registreres irr på koblinger.

Utbedring av drypplekkasje må påregnes.

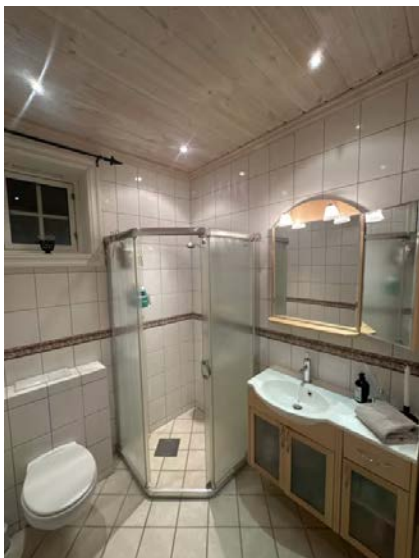
Viser baderomsinnredning, dusjhjørne og vegghengt klosset med innebygget sistene.

| Er det manglende drenering av lekkasjevann fra innebygd systerne? | Ja |

Dusjgarnityr lekker.

Det er ikke etablert noen drepsåpning for synliggjøring av eventuell lekkasje fra innebygget systerne, og det er ikke framlagt noen dokumentasjon på annen godkjent løsning.

Dusjgarnityr lekker og har behov for vedlikehold/utskiftning.

Badet fungerer med dagens tilstand, men på grunn av påviste forhold anbefales montert et dusjkabinett for å unngå ytterligere fuktbelastning i påvente av en oppgradering.

Det anbefales å etablere åpning mot sluk slik at lekkasjevann kan ledes til sluk.

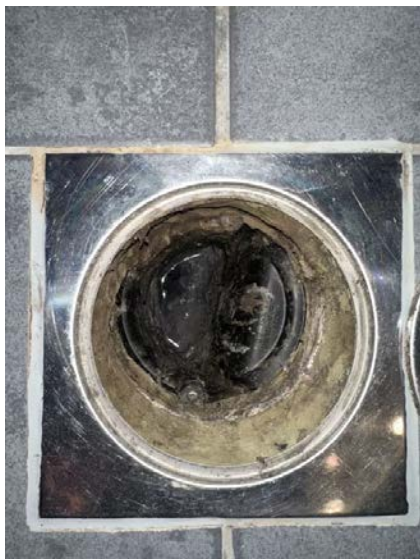
Viser sluk ved boblebad

| Er det påvist avvik i krav om høydeforskjell på tettesjikt/fall til sluk? | Ja |
