Fageråsen 352 A, 2420 TRYSIL

**Stor, unik og flott hytte over 2 hele plan + hems. Herlig atmosfære. 6 sov. 3 bad + wc. Badstue. Vaskerom. Møblert. Bør oppleves!**

| Tilstandsrapport ..... | 54 |

# Fageråsen 352 A 2420 TRYSIL

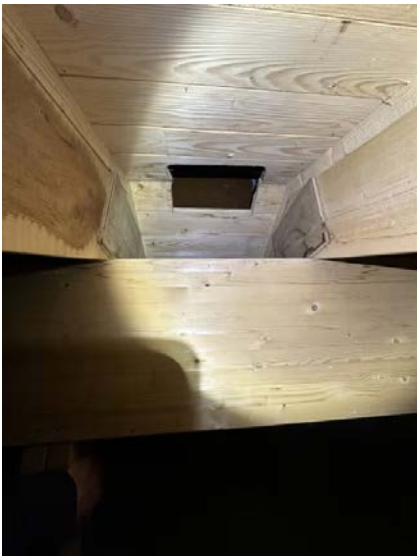
Det må utføres tiltak ved luftehatt slik at snø ikke havner på kaldloft.

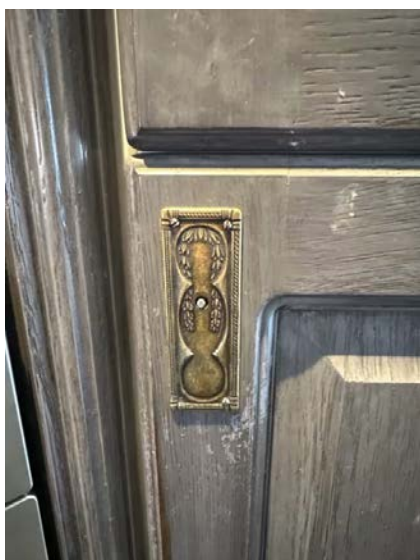
Det er påvist skader på overflater/kjøkkeninnredning utover normal slitasjegrad.

Det registreres flere knekte håndtak.

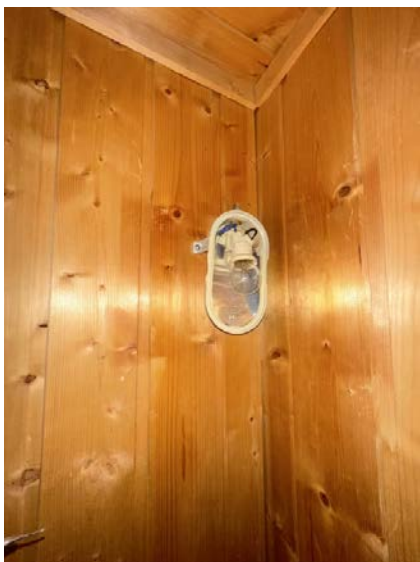
Lampe i badstue mangler skjerm. Skjerm må monteres.

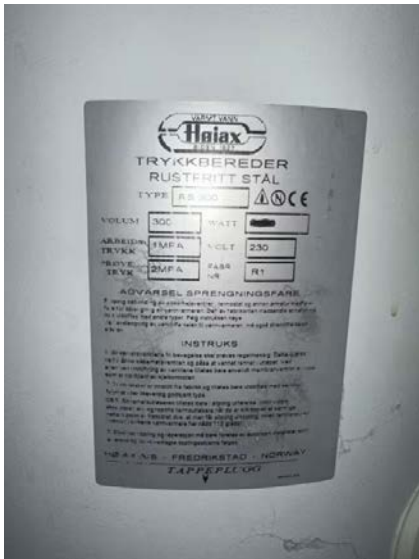
Berederen er over 20 år har usikker restlevetid.

Det registreres drypplekkasje fra bereder. Det registreres irr på koblinger.

Viser teknisk data på bereder.

Utbedring av drypplekkasje må påregnes.

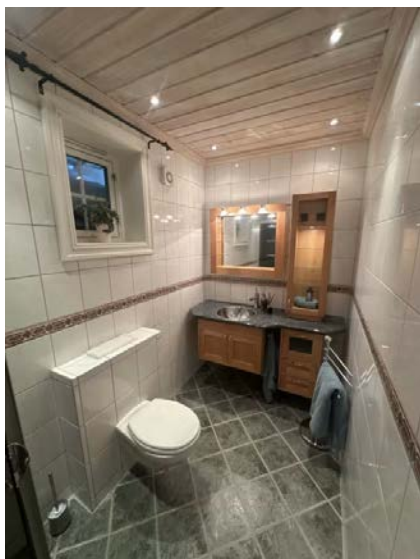
Viser baderomsinnredning og vegghengt klosset med innebygget systerne.

| Oppsummering av sanitærutstyr | TG-2 |
|---|---|
| Det er ikke etablert noen drepsåpning for synliggjøring av eventuell lekkasje fra innebygget sistene, og det er ikke framlagt noen dokumentasjon på annen godkjent løsning. | |

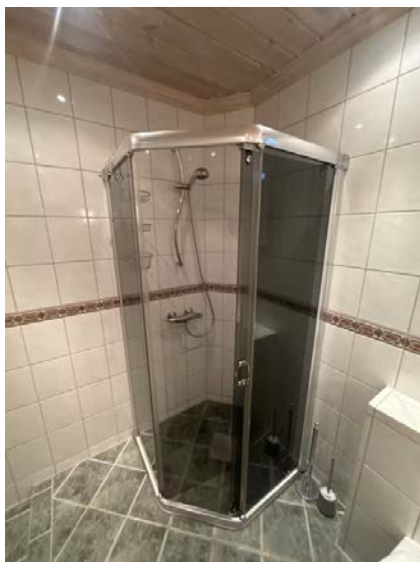
Lekkasjevann utenfor dusjsjonen vil ikke ledes til sluk. Det er risiko for at vann renner ut gjennom døråpning.

Lekkasjevann vil ikke ledes til sluk pga manglende fall.

Viser dusjhjørne.

Badet fungerer med dagens tilstand, men på grunn av påviste forhold anbefales montert et dusjkabinett for å unngå ytterligere fuktbelastning i påvente av en oppgradering.

Det anbefales å etablere åpning mot sluk slik at lekkasjevann kan ledes til sluk.

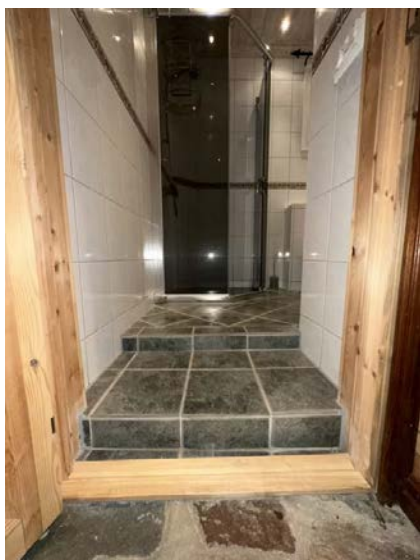
Trinn opp til bad. Manglende tettesjikt ved døråpning.

Det anbefales å se på muligheten for å etablere fuktsikring ved døråpning.

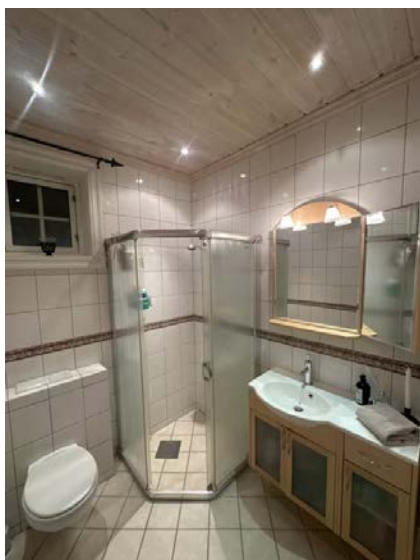
Viser baderomsinnredning, dusjhjørne og vegghengt klosset med innebygget sistene.

Dusjgarnityr lekker.

Det er ikke etablert noen drepsåpning for synliggjøring av eventuell lekkasje fra innebygget systerne, og det er ikke framlagt noen dokumentasjon på annen godkjent løsning.

Badet fungerer med dagens tilstand, men på grunn av påviste forhold anbefales montert et dusjkabinett for å unngå ytterligere fuktbelastning i påvente av en oppgradering.

Det anbefales å etablere åpning mot sluk slik at lekkasjevann kan ledes til sluk.

Dusjgarnityr lekker og har behov for vedlikehold/utskiftning.
