Tilstandsrapport

Del av tomannsbolig - seksjon 2

Lindalleen 1, 3674 NOTODDEN

Befaringsdato: 24.03.2026

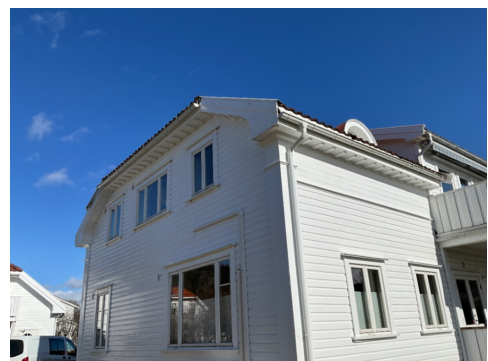
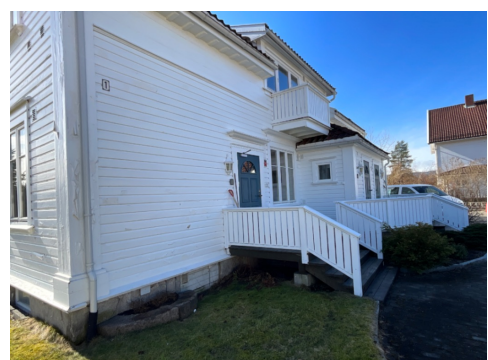
Bobler under maling

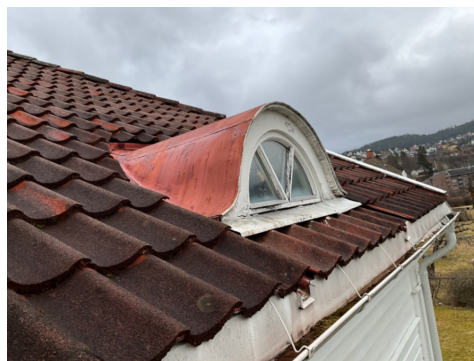
Buevindu på takflate møt øst, i soverom

Kostnadsestimatet settes med tanke på utskifting av vinduer.

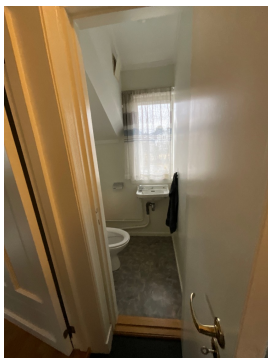
Ettgreps blandebatteri med kun kaldtvann
