Nyborgvegen 11, 2387 BRUMUNDDAL

**Romslig enebolig med stor hybel  
og flott solrik beliggenhet.  
Dobbelgarasje.**

# Tilstandsrapport

Befaringsdato: 04.09.2025

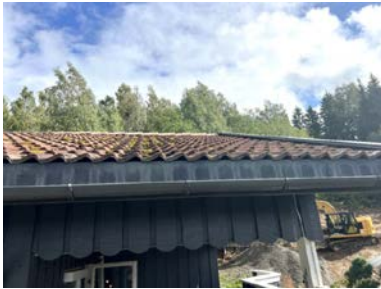
Taktekking: Mosegroing.

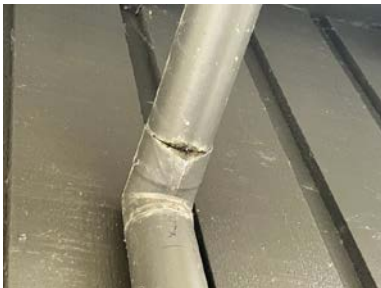
Taknedløp.

- Overvåk tilstanden jevnlig. For å få tilstandsgrad 0 eller 1 må beslag/renner/nedløp skiftes ut, men tidspunktet for når dette er nødvendig er vanskelig å si noe om.

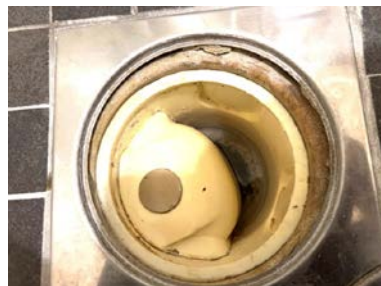
Sluk.

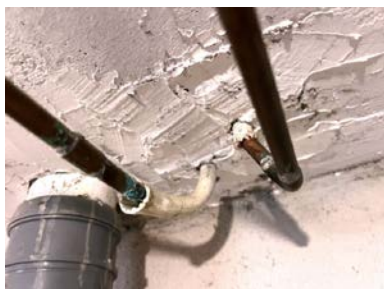
Noe irring på kobberør.
