Nyborgvegen 11, 2387 BRUMUNDDAL

**Romslig enebolig med bl.a. 6  
soverom og 3 bad. Fantastisk  
utsikt. Hybel. Dobbelgarasje.**

# Tilstandsrapport

# gnr. 691, bnr. 81

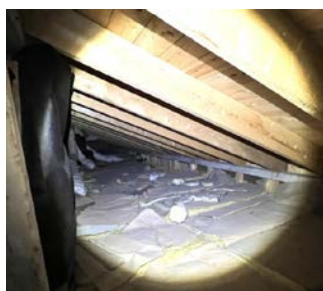
Konstruksjon/Loft: Ingen lufting i raftet.

Det er utført tiltak etter befaring: 3 stk. ventiler montert etter befaring, Ø110mm. Fakk nr 2, 8 og 15.

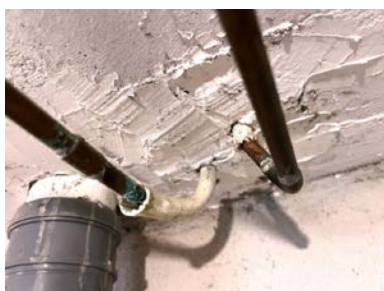
Noe irring på kobberør.
