Halsmovegen 68, 8663 MOSJØEN

**Halsåsen - Enebolig over to plan  
med utleiedel - Garasje**

Befaringsdato: 02.07.2024

# Tilstandsrapport

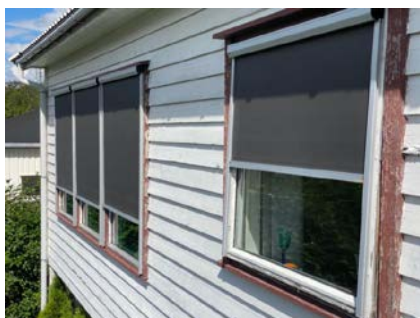
Det er påvist råteskader i kledning på gavlvegg mot nordøst og vegg mot øst.

- Det er ingen eller liten lufting i nedre kant av kledning mot grunnmur.
- Det er påvist betydelige råteskader i bordkledningen.

Vegg mot vest.

- Råteskadet trekledning må skiftes ut.
- Det bør foretas tiltak for å bedre lufting av kledningen.

Råteskadd kledning må byttes på relativt kort sikt for å unngå skader på konstruksjon.

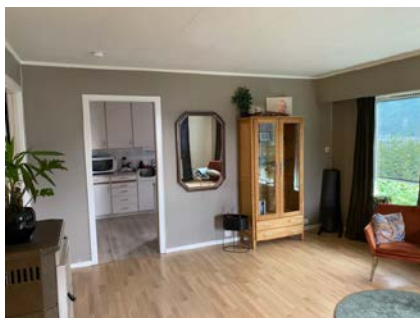
Overflater stue hovedetasje

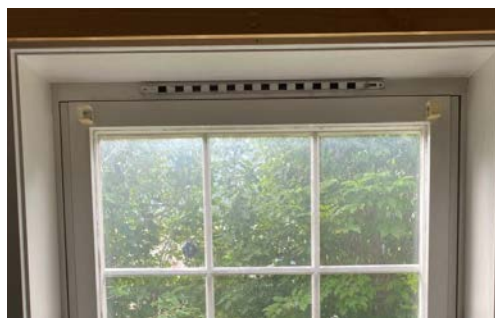
Ventil i vindu.
