# Tilstandsrapport

Enebolig

Breimovegen 48, 8665 MOSJØEN

Befaringsdato: 09.09.2024

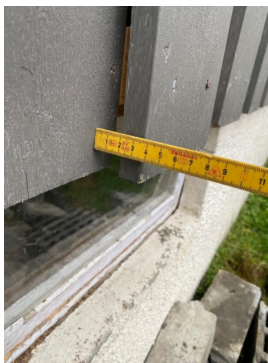
Det er påvist spredte råteskader i kledningen samt manglende musebånd mot øst.

Glippe mellom bord på bordkledningen mot nord.

Bordkledning må overgås og festes.  
Langvegg mot øst bør males.

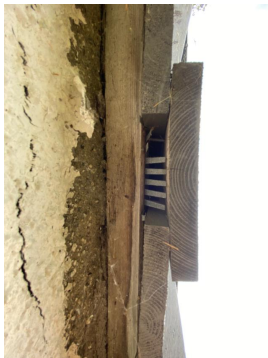
Det er påvist avvik med tetting av musebånd bak nyere bordkledning.

Utett musebånd.

- Musesperre må etableres.
- Råteskadet trekledning må skiftes ut.

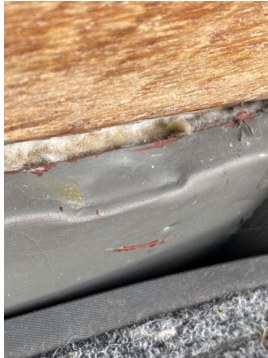
- Det er påvist avvik rundt innsettingsdetaljer.

Beslag under dør.

- Det bør gjøres tiltak for å lukke avviket.

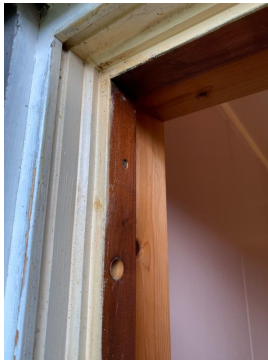
Døren mangler pakning og propper i innfestning.

Pakning må etableres, utvendig omramming må tettes.  
Døren trenger utvendig vedlikehold.

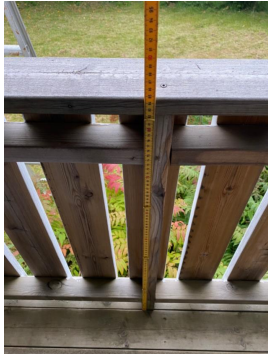
Høyde rekkverk ca. 81 cm.

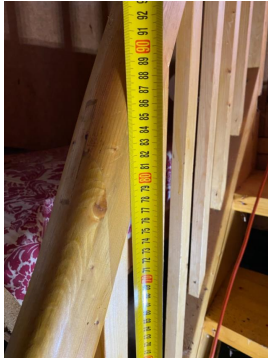
Høyde rekkverk ca. 89 cm.

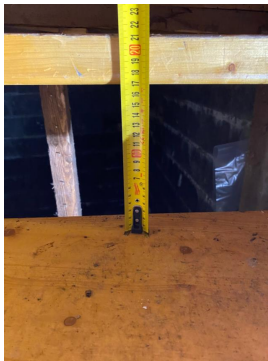
Åpninger mellom trinn ca. 17 cm.

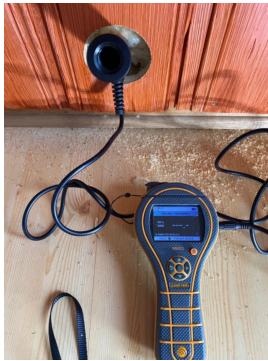
Ingen unormale forhold påvist ved hullboring i tilstøtende vegg til badet.

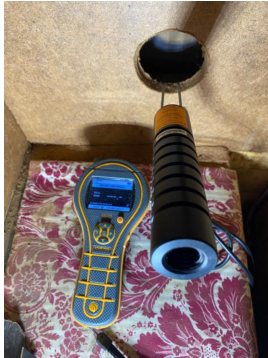
Ingen unormale forhold påvist ved hullboring i tilstøtende vegg til vaskerommet.

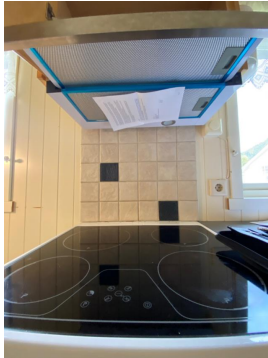
Funksjonstest av ventilator.

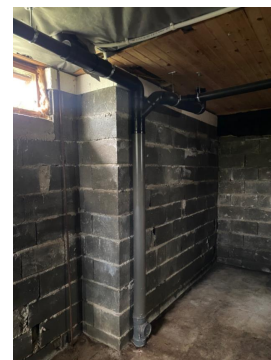
Avløpsrør kjeller.

Det er avløpsrør av plast fra forskjellige tidsepoker.

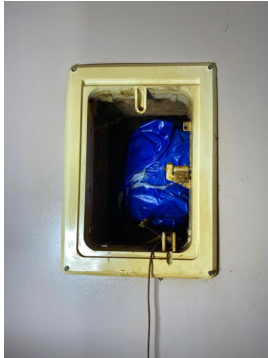
Tett veggventil.

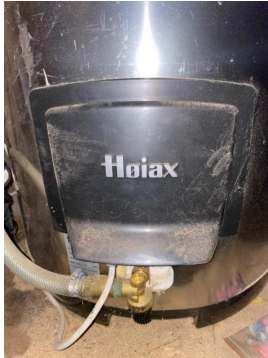
Varmtvannstank av typen Høiyax.

- Det er påvist avvik ifm understøttelsen av tanken.
- Det er ikke påvist tilfredsstillende avrenning eller annen kompensere løsning fra varmtvannstank.
- Det er ikke påvist tilfredsstillende el-tilkobling av varmtvannstank iht. gjeldende forskrift.

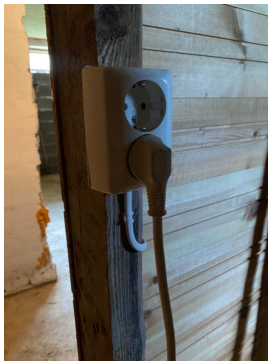
Tilkobling via stikkontakt.

- Det bør etableres tilfredsstillende el-tilkobling etter gjeldende forskrift.

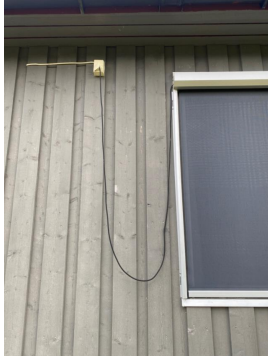
bruk av skjøteledning.

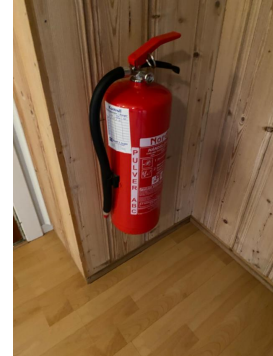
Brannslukkerapparat plassert i gangen i hovedetasjen.

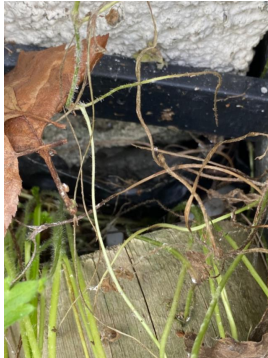
- Det mangler, eller på grunn av alder er det sannsynlig at det mangler, utvendig fuktsikring av grunnmuren ved kjeller/underetasje.
- Mer enn halvparten av forventet levetid på drenering er overskredet.
- Dreneringen er utilstrekkelig og har idag begrenset effekt.

Dreneringen er utilstrekkelig og har idag begrenset effekt.

- Tiltak for redrenering rundt boligen kan ikke utelukkes.
- Fuktsikring av muren må etableres inkl. klemlist.
- Lokal utbedring må utføres.

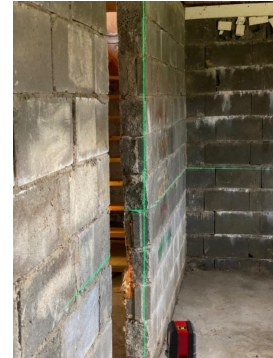
Armering i mur er delvis synlig og har mye rust.  
Det er skjevheter i fundamenteringen på langsgående bærevegg og yttervegger.

Skjevheter i bærevegg.

Det bør gjøres ytterligere undersøkelser av mur iht. rust i armering og sprekkdannelse/skjevheter.

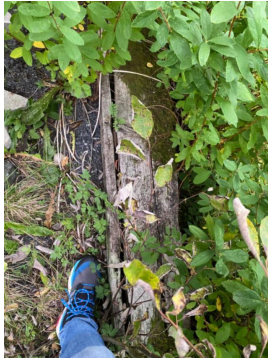
Forstøtningsmuren har store råteskader.

Forstøtningsmur mot nabo.

Muren må påberegnes utbyttes grunnet råteskader.
