Breimovegen 48, 8665 MOSJØEN

**Breimoen - Koselig enebolig med  
alt på ett plan - 3 soverom -  
Garasje og utebod**

Befaringsdato: 09.09.2024

# Tilstandsrapport

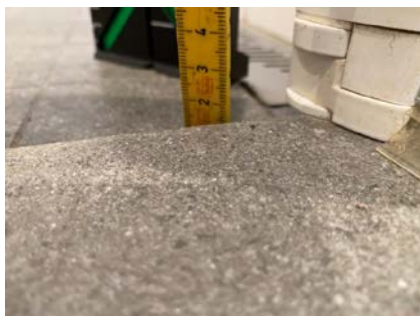
Nedtrapping dusjnise.
