Breimovegen 48, 8665 MOSJØEN

**REDUSERT PRIS! - Enebolig med alt
på ett plan - 3 soverom - Fin
beliggenhet - Garasje og utebod**

Tilstandsrapport

ENEBOLIG

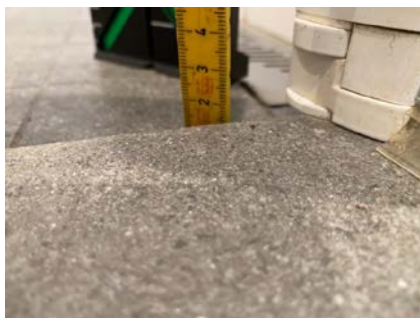
Nedtrapping dusjnise.
