Hausvik 84, 4580 LYNGBAL

**Lyngdal/ Hausvik - Flott  
fritidseiendom med fantastisk  
havutsikt \* Båtplass \* Flotte  
turområder**

# Tilstandsrapport

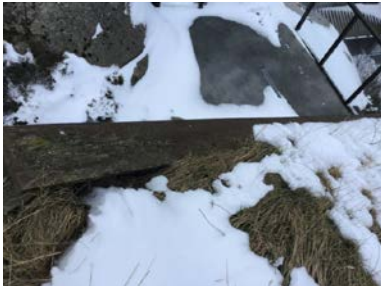
## TG 1U Takkonstruksjon/Loft

*Punktet må sees i sammenheng med Taktekking*

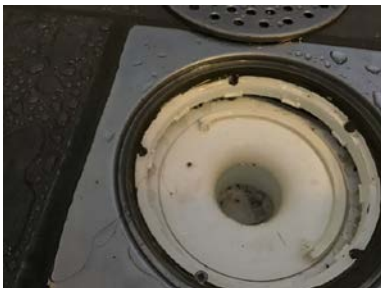
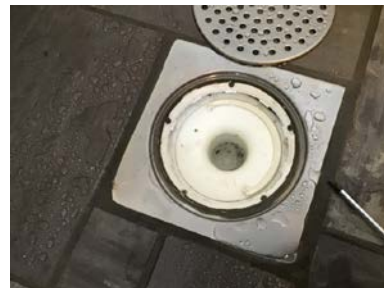
## ETASJE > BAD

### TG 1 Sanitærutstyr og innredning

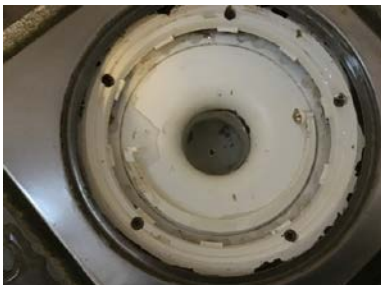
## ETASJE > BAD 2

### TG 1 Sanitærutstyr og innredning

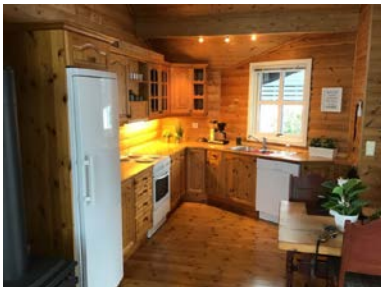
### ETASJE > STUE/KJØKKEN

#### TG 1 Avtrekk

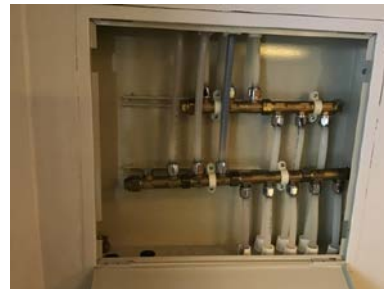
### TG 2 Avløpsrør

Er ikke fagmann for feltet, vurdering av rørene bør foretas av en rørlegger.
