Hardangervegen 853, 5267 ESPELAND

**Skap din drømmebolig! Romslig  
arkitekttegnet enebolig over to  
plan + loft og kjeller**

Befaringsdato: 20.08.2024 Rapportdato: 03.09.2024 Oppdragsnr.: 18858-1614 Referansenummer: VS6606

Autorisert foretak: Takst Partner Vest AS Sertifisert Takstingeniør: Kjell Erik Bjorheim Vår ref:

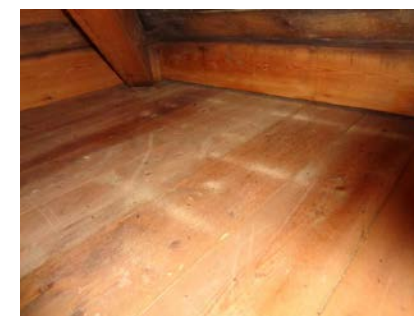
Det er stedvis fuktmerker på tresperr og sutakbord. Det ble ikke registrert unormale fuktverdier under befaringen.  
Spør etter mit på loftet.

Misfargning i sutak.

Spør etter mit på loftet.

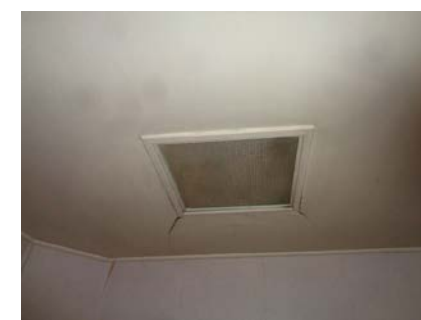
Lysluke til loft.

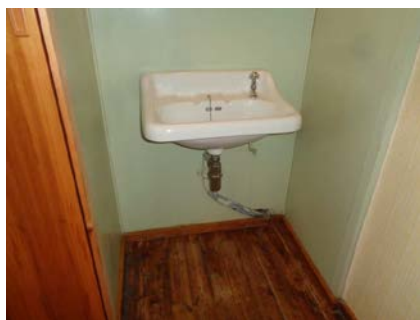
Det ble søkt med fuktindikator på gulv under servant. Ingen unormale fuktverdier registrert.

Servant på soverom.
