Steinbakken 40, 8610 MO | RANA

**Innbydende, påkostet enebolig i  
barnevennlige omgivelser med  
gode leieinntekter.**

# Tilstandsrapport

Befaringsdato: 16.10.2025

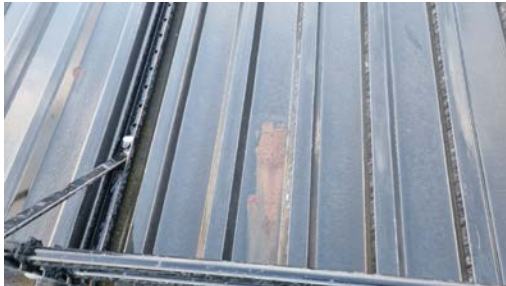
Overflaterust

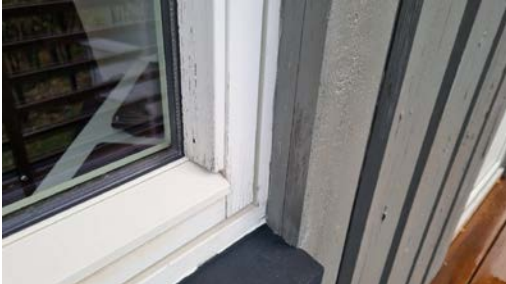
Vindu har påbegynt værslitasje.

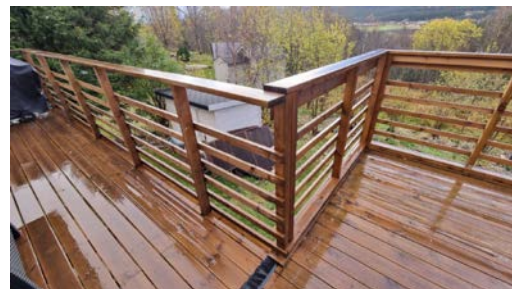
Åpninger i rekkverk er ikke i henhold til krav i dagens forskrifter.

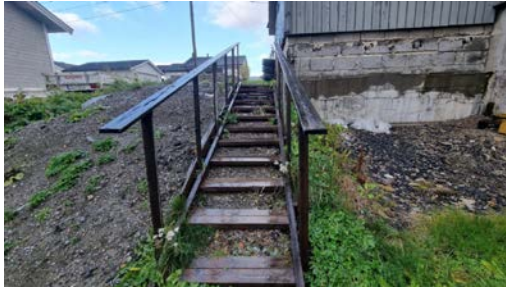
Svekkelser i håndlist.

Ferdigstilling av trapp, samt utskifting av håndlist bør påregnes.

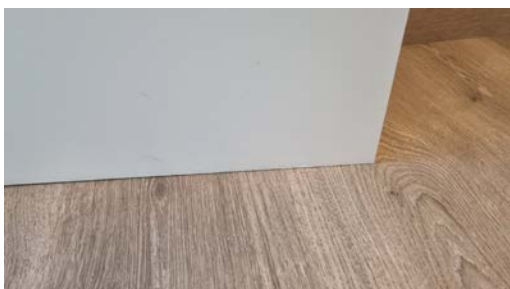
Dørblad subber i gulvet.

Enkelte dører må justeres.

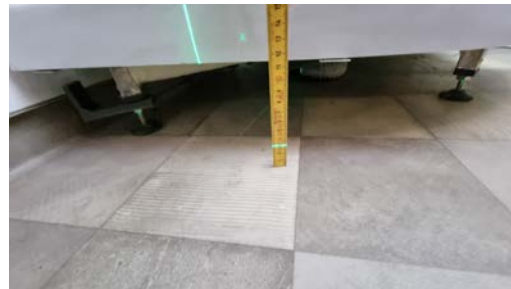
Gulvet er tilnærmet flatt.

For å få tilstandsgrad 0 eller 1 må gulvet bygges om for å få riktig fall mot sluk.

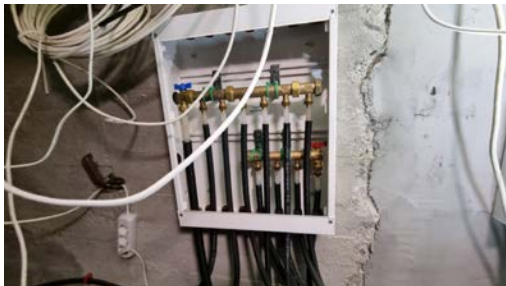
Rørkursene på rør-i-rør systemet på vannledninger er ikke merket.

- Rørkurser på rør-i-rør system bør merkes.

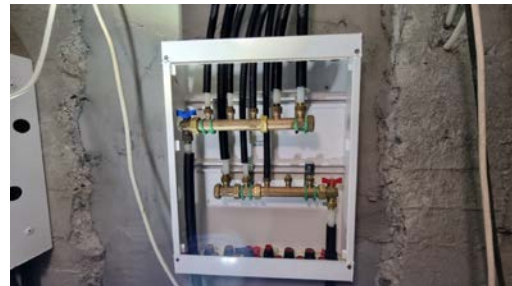
Rørkursene på rør-i-rør systemet på vannledninger er ikke merket.

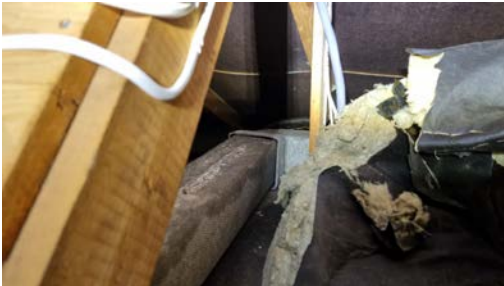
Det er påvist eldre ventilasjonskanaler som inneholder asbest.

Arbeidstilsynet fraråder privatpersoner å gjøre innvendig sanering av asbest. Se nærmere informasjon på [www.arbeidstilsynet.no](http://www.arbeidstilsynet.no)

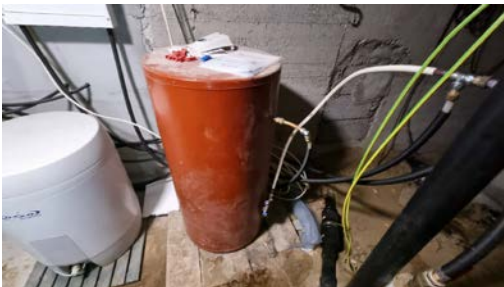
Varmtvannsberedere er plassert i krypkjeller.

- Det bør etableres tilfredsstillende el-tilkobling etter gjeldende forskrift.

Utskifting av varmtvannsbereder fra 1981 bør påregnes på sikt.
