# Krikkenveien 42

ATTRAKTIVT beliggende strandeendom, bestående av enebolig, sjøbod, flere uthus og brygger.

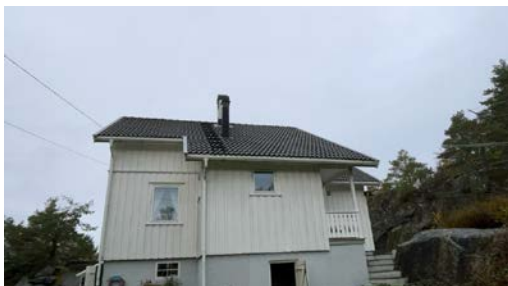
Utsnitt takteking.

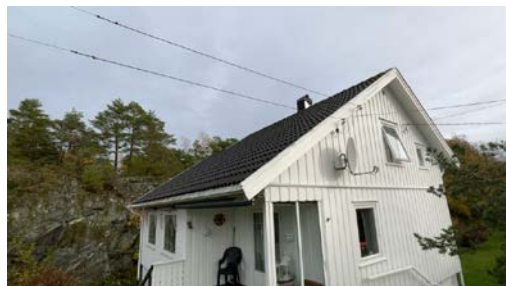
Utsnitt takteking.

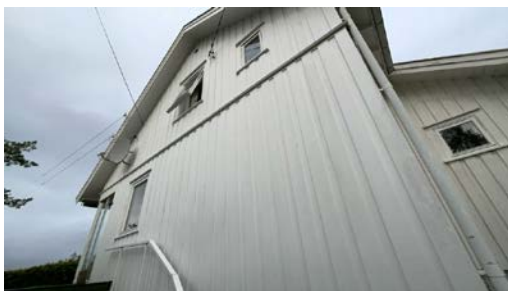
Det er lite lufting som gir misfarge og svertesopp på trepanel og takkonstruksjon.

Utsnitt veggkonstruksjon.

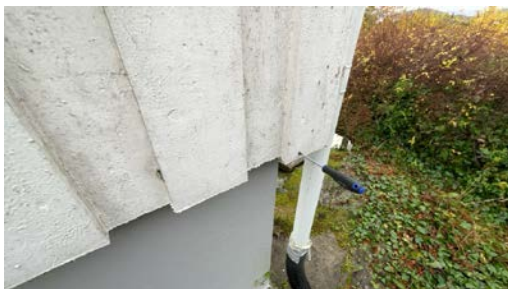
Utsnitt veggkonstruksjon.

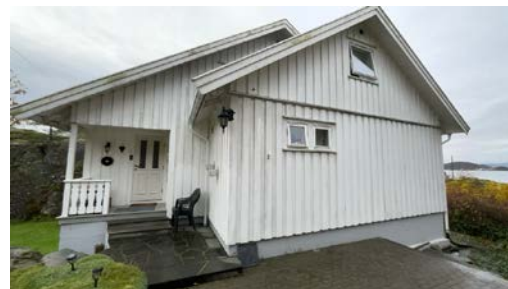
Utsnitt veggkonstruksjon.

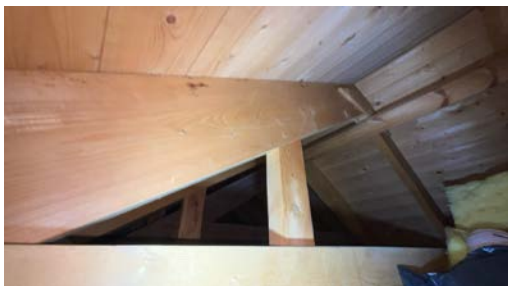
Utsnitt takkonstruksjon.

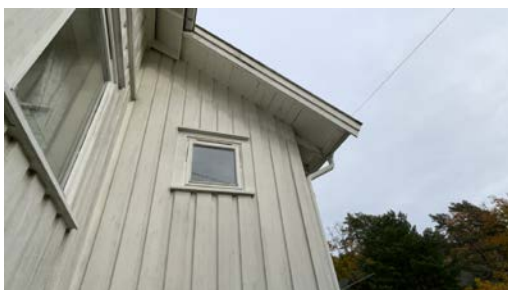
Utsnitt takkonstruksjon.

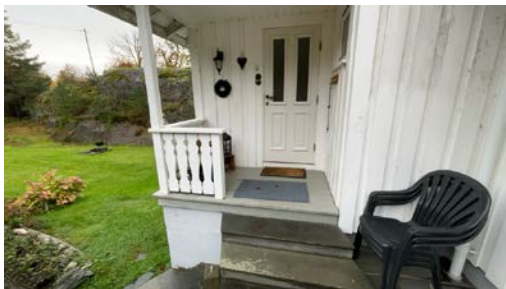
Platting ved inngangsparti.

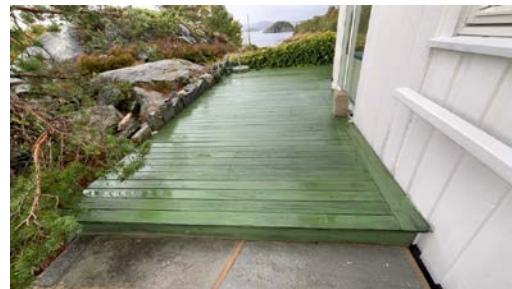
Utsnitt terrasse.

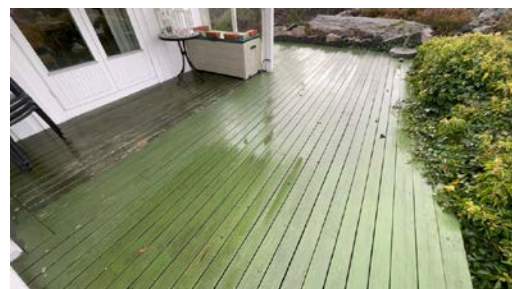
Utsnitt terrasse.

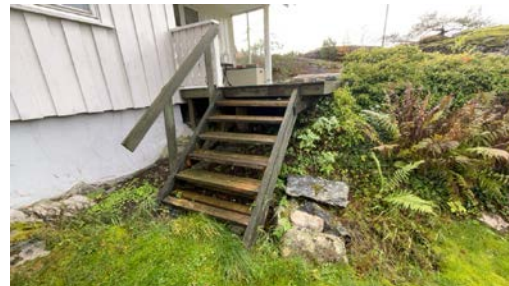
Utsnitt utvendige trapper.

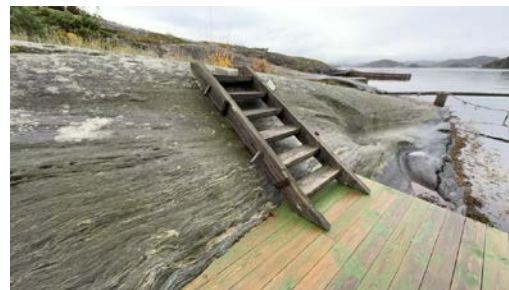
Utsnitt utvendige trapper.

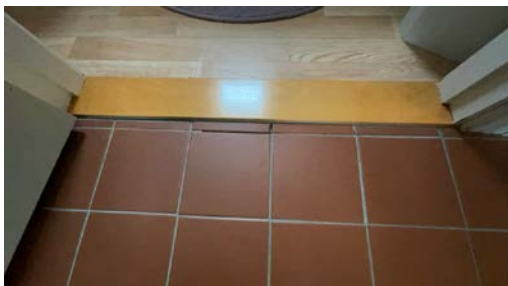
Utsnitt overflater.

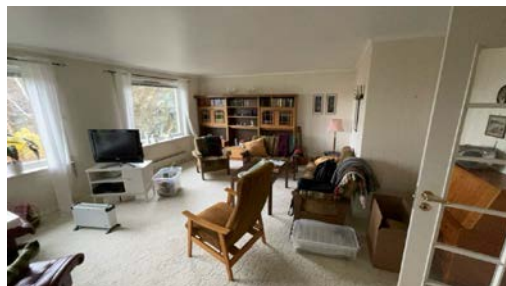
Utsnitt overflater.

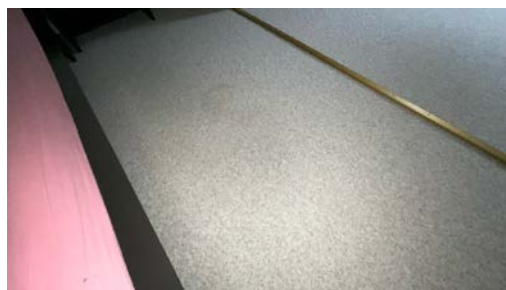
Utsnitt overflater.

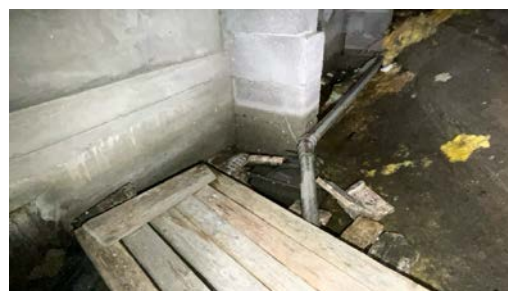
Utsnitt krypkjeller.

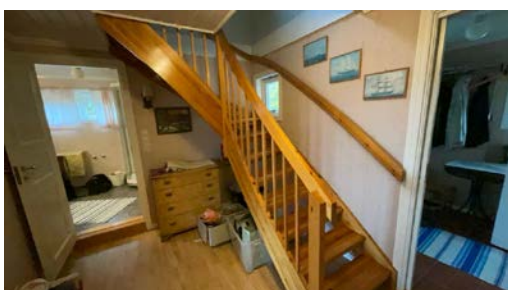
Innvendig har boligen lakkert tretrapp.

Det er registrert rekker, håndløper på vegg og barnesikring i opptrinn.

Utsnitt innvendig trapp.

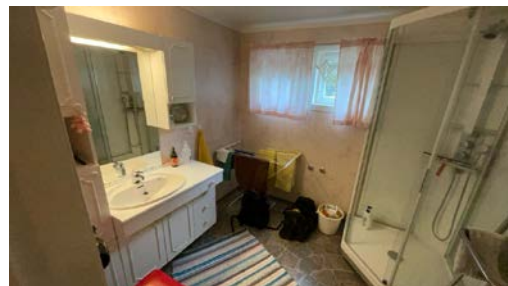
Utsnitt badetrom.

- Våtrommet må totalrenoveres. Alle forhold med tettesjikt, våtsone, sluk m.m. må dokumenteres.
- Manglende oppgradering av våtrommet medfører høy risiko for at konstruksjonene ikke vil tåle vanlig bruk av vann eller lekkasjer. Dette kan føre til fuktskader på tilstøtende konstruksjoner.

Konsekvensen av å ikke utbedre er økt risiko for fuktskader, lekkasjer og følgeskader på tilstøtende konstruksjoner, samt redusert levetid og funksjonalitet.

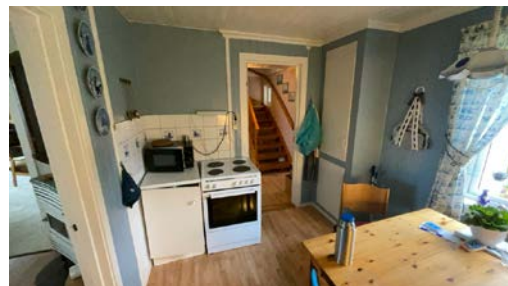
- Det er påvist skader på overflater/kjøkkeninnredning utover normal slitasjegrad.

Utsnitt kjøkken.

Registrert avvik hemmer ikke bruken av kjøkken, men det må beregnes utbedringer for TG:1.

Dersom utbedringer ikke gjennomføres, kan videre slitasje og skader oppstå, noe som kan redusere kjøkkenets funksjon og levetid.

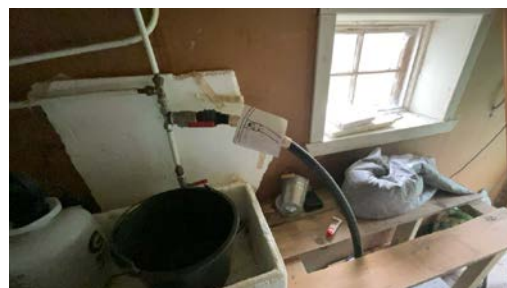
Stoppekran.

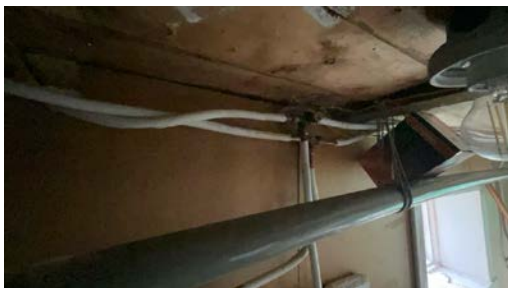
- Tidspunkt for utskiftning av vannledninger nærmer seg.
- Det er ikke behov for utbedringstiltak siden anlegget fungerer i dag, men ut ifra alder kan skader plutselig oppstå på eldre anlegg.
- I forbindelse med oppgradering av våtrom vil det være naturlig med utskiftning av rør.

Utsnitt vannrør.

Koblinger med irr bør kontrolleres og eventuelt utbedres for å redusere risiko for lekkasje.

Siden mer enn halvparten av forventet brukstid er passert, bør det vurderes utskiftning av vannledningene for å unngå plutselige skader og vannlekkasjer.

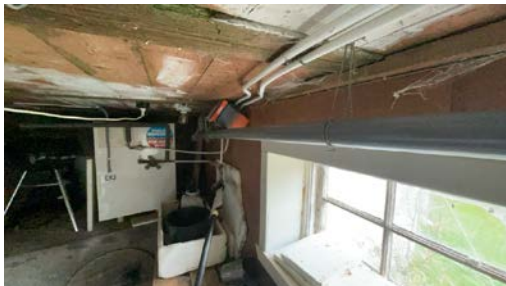
- Det er ikke behov for utbedringstiltak siden anlegget fungerer i dag, men ut ifra alder kan skader plutselig oppstå på eldre anlegg.
- I forbindelse med oppgradering av våtrom vil det være naturlig med utskiftning av rør.

Utsnitt avløpsrør.

Avløpsrør bør festes forskriftsmessig for å sikre stabilitet og forhindre lekkasjer eller skader på rørsystemet.

Ufagmessig festing med tau eller hyssing øker risikoen for at rørene løsner eller får skader, noe som kan føre til vannskader og driftsproblemer.

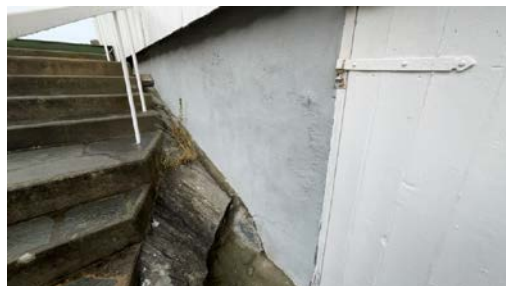
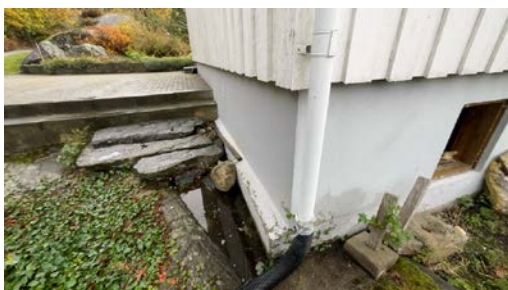
- Det er registrert skråriss som er symptom på setninger.

Det er registrert fuktmerker på grunnmur, punkter rundt grunnmuren er utsatt for fuktighet fra grunn og stående vann.

Det er en fare for skjulte feil og avvik da grunnmur er stedvis skjult av platting og terrasser.

Utsnitt grunnmur.

Det bør iverksettes tiltak for å lede vann bort fra grunnmuren og utbedre overflatebehandling som flasser, for å redusere risikoen for fuktskader og forringelse av konstruksjonen.

Fuktmerker og stående vann kan føre til ytterligere skader på grunnmuren, redusert levetid og økt fare for inntrenging av vann i bygningen.

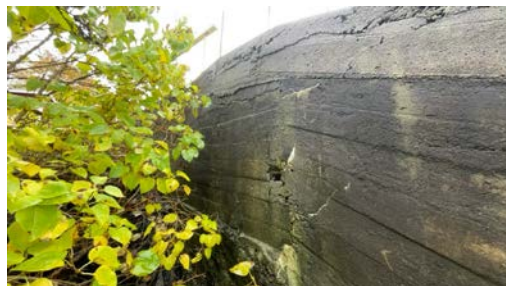
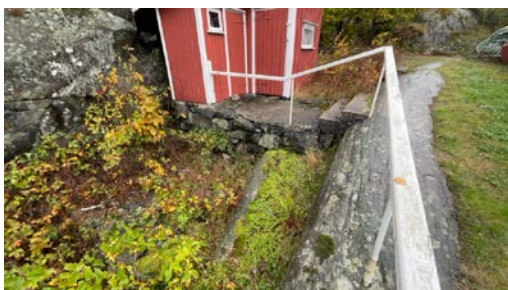
- Det er påvist mindre sprekker og/eller skjevheter i muren.

Utsnitt forstøtningsmur.

- Påviste skader må utbedres.
- Lokal utbedring må utføres.

Forvitring og synlig armeringsjern bør utbedres for å hindre videre nedbrytning og rustdannelse, som kan svekke murens bæreevne.

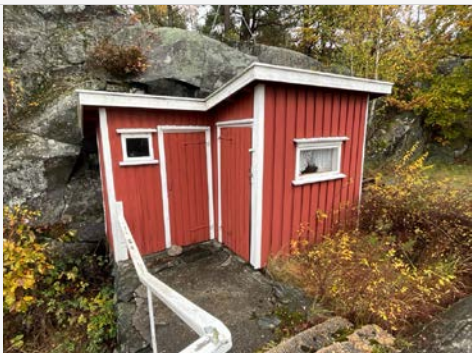
Bod ligger mot fjell er utsatt for fuktighet og står for full rehabilitering.
