# Krikkenveien 42

ATTRAKTIVT beliggende strandeendom, bestående av enebolig, sjøbod, flere uthus og brygger.

# Befarings - og eiendomsopplysninger

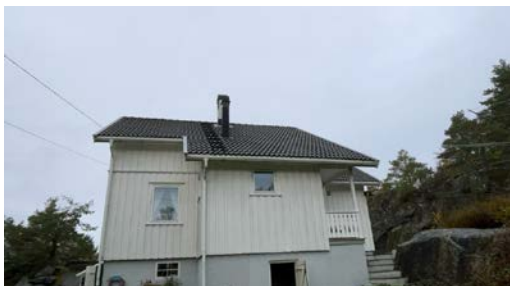
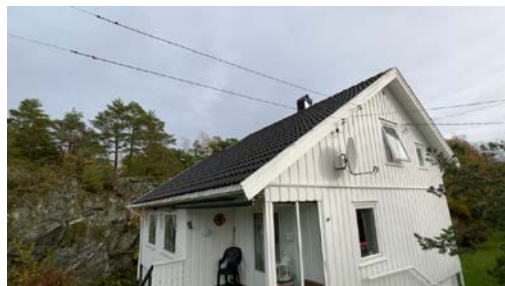
- Tidspunkt for utskiftning av undertak nærmer seg.
- Tidspunkt for utskiftning av takteking nærmer seg.
- Overvåk tilstanden jevnlig. For å få tilstandsgrad 0 eller 1 må tekkingen skiftes ut, men tidspunktet for når dette er nødvendig er vanskelig å si noe om.

Utsnitt taktekking.

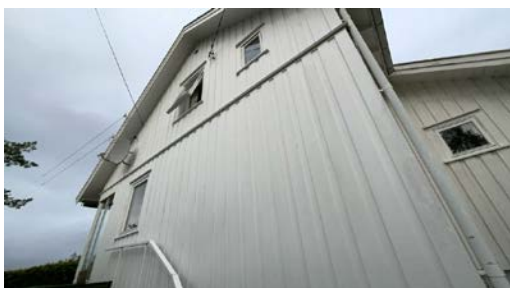
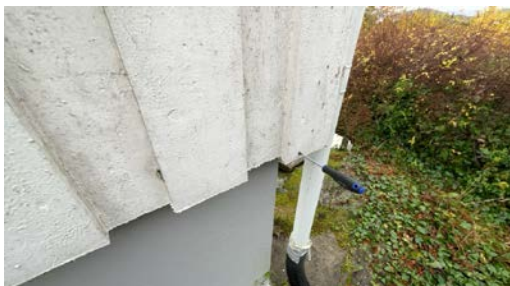
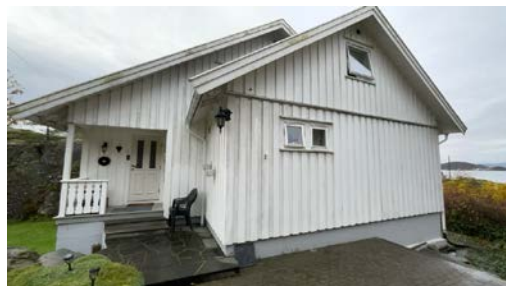
- Det er ingen eller liten lufting i nedre kant av kledning mot grunnmur.
- Det er påvist spredte råteskader i bordkledningen.

Det er registrert råte skader på trepanel.

Det er lite lufting som gir misfarge og svertesopp på trepanel og takkonstruksjon.

Utsnitt veggkonstruksjon.

- Råteskadet trekledning må skiftes ut.

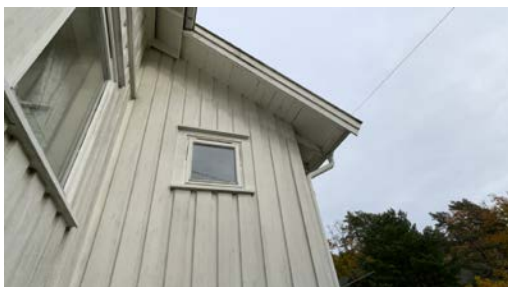
Utsnitt takkonstruksjon.

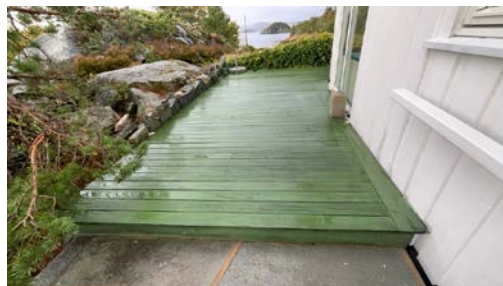
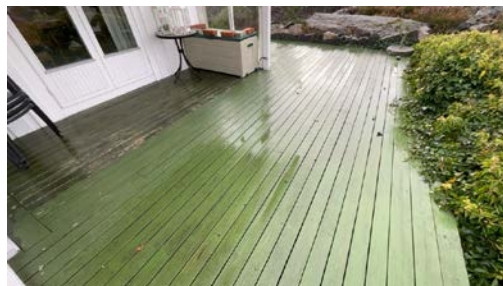
Platting ved inngangsparti.

Utsnitt terrasse.

Vedlikehold må beregnes.

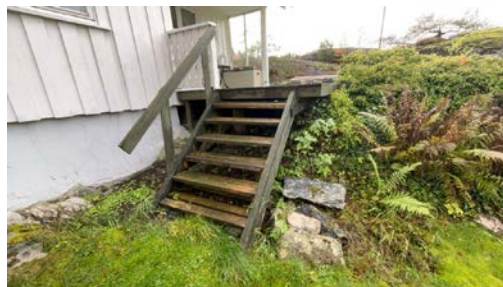
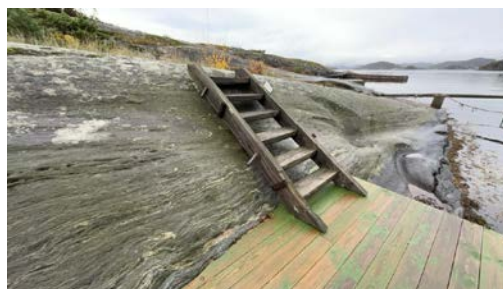
Utsnitt utvendige trapper.

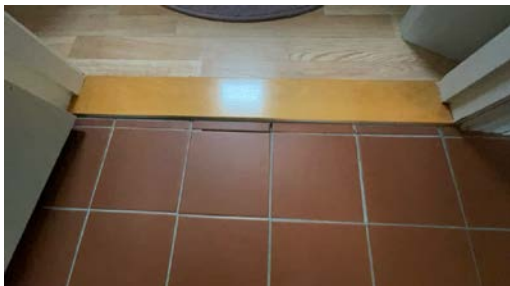
Konsekvensen av å ikke utbedre er økt slitasje og redusert estetisk og teknisk standard på overflatene.

Utsnitt overflater.

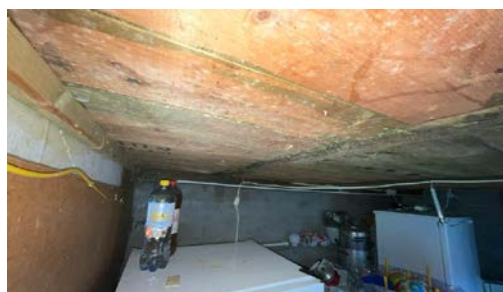
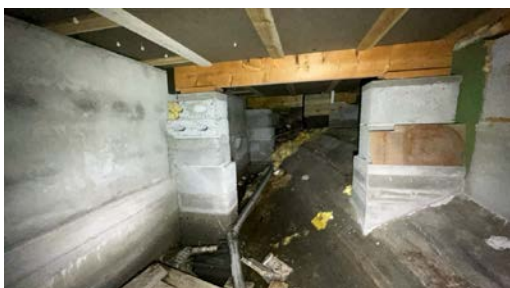
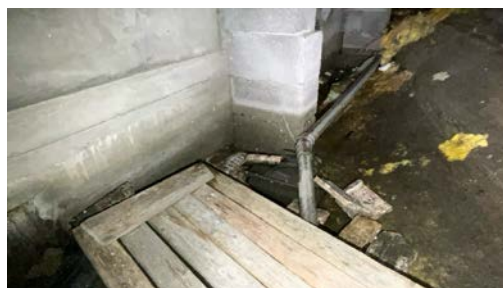
Utsnitt krypkjeller.

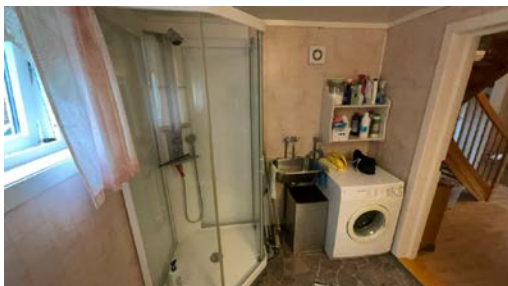
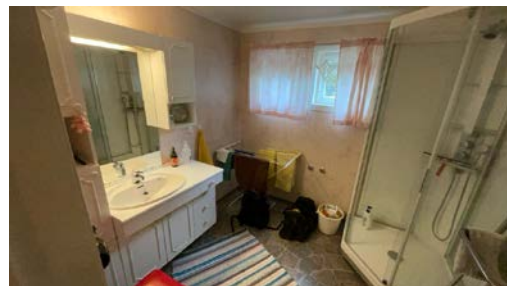
Utsnitt baderom.

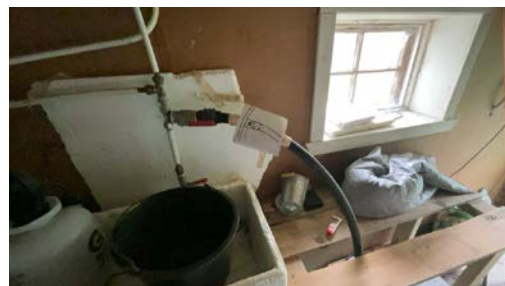
Stoppekran.

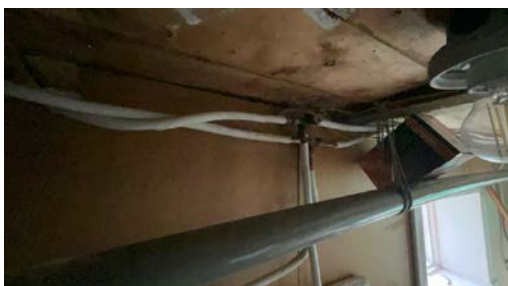
Utsnitt vannrør.

Koblinger med irr bør kontrolleres og eventuelt utbedres for å redusere risiko for lekkasje.

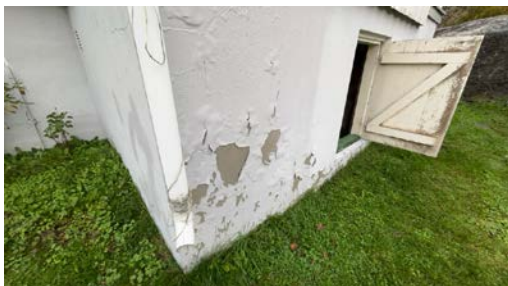
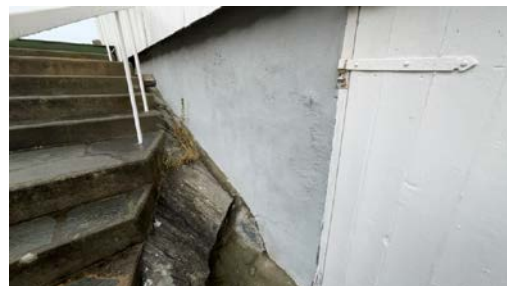
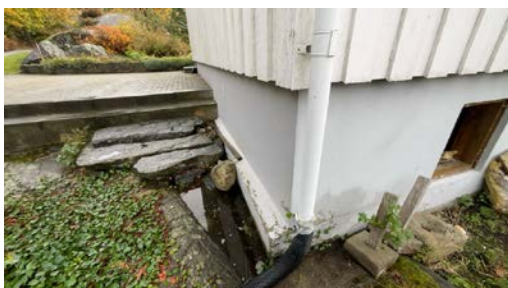
- Det er registrert skråriss som er symptom på setninger.

Det er registrert fuktmerker på grunnmur, punkter rundt grunnmuren er utsatt for fuktighet fra grunn og stående vann.

Fuktmerker og stående vann kan føre til ytterligere skader på grunnmuren, redusert levetid og økt fare for inntrenging av vann i bygningen.

Utsnitt grunnmur.

Det bør iverksettes tiltak for å lede vann bort fra grunnmuren og utbedre overflatebehandling som flasser, for å redusere risikoen for fuktskader og forringelse av konstruksjonen.

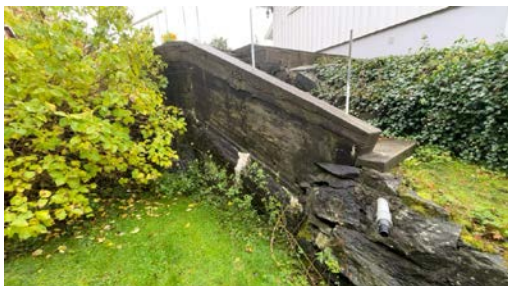
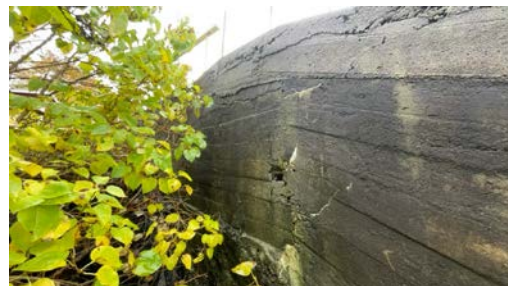
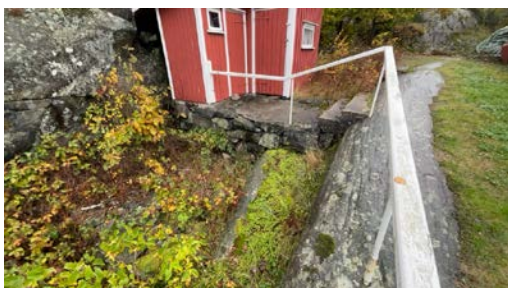
- Det er påvist mindre sprekker og/eller skjevheter i muren.

Utsnitt forstøtningsmur.

- Påviste skader må utbedres.
- Lokal utbedring må utføres.

Forvitring og synlig armeringsjern bør utbedres for å hindre videre nedbrytning og rustdannelse, som kan svekke murens bæreevne.

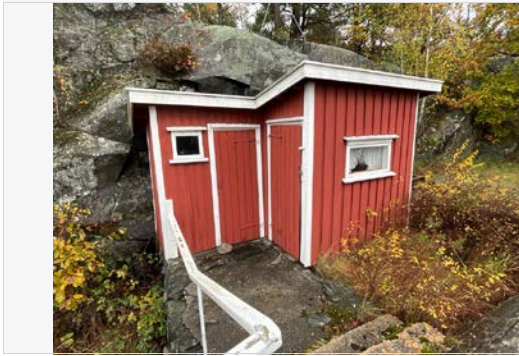
Bod ligger mot fjell er utsatt for fuktighet og står for full rehabilitering.
