A.P.Alsgaards veg 25, 8661 MOSJØEN

**Olderskog - Enebolig med fin  
utsikt - Barnevennlig område**

| Tilstandsrapport ..... | 38 |

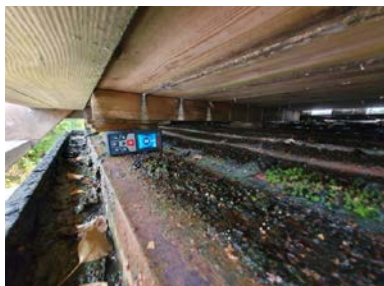
Høyde rekkverk 75cm

2,6° fall på 1.45m

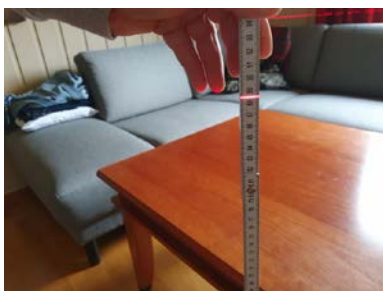
88,5cm

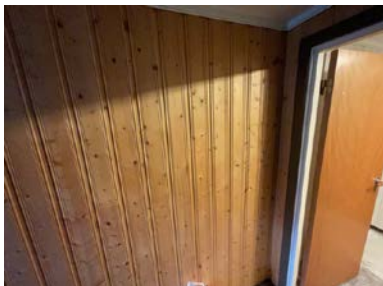
Pipe er kledd i kjeller

- Det anbefales å montere ildfast plate under luker på pipe.
- Pipevanger må gjøres tilgjengelig.

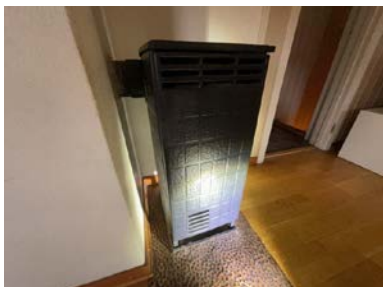
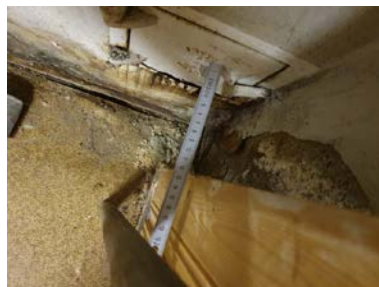
12cm til brennbart materiale

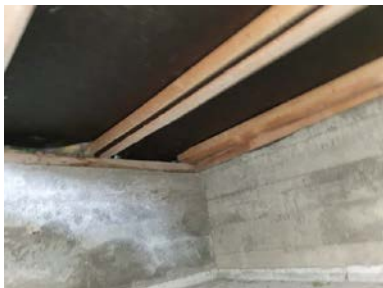
Det er brukt plast i stubtele.

Plast bør fjernes.

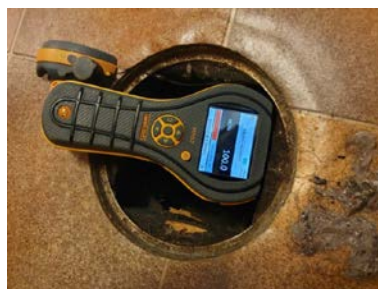
Synlig treverk i sluk

100V%
