**BUDOR/RUSKÅSEN**

## Nøkkelinformasjon

## Din nye hytte?

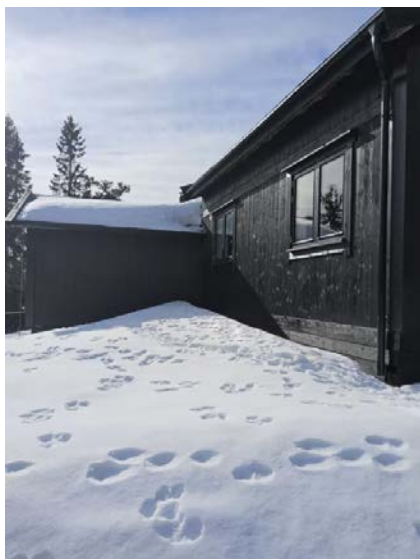
Bilde viser snødekt tomt.

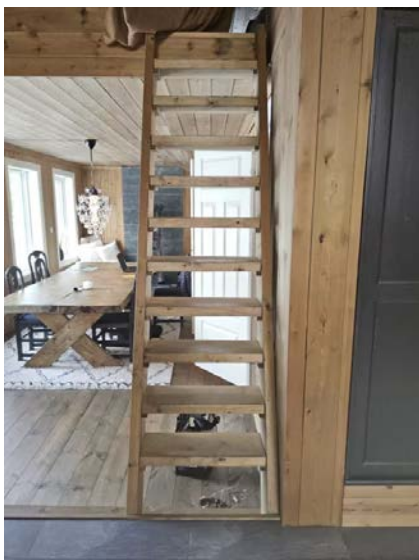
Bilde viser trapp.

Er det påvist andre avvik utover normal slitasje? Ja

Etablering av rekkverk anbefales for bedre sikkerhet. Det anbefales å redusere avstanden mellom trinn slik at åpningen ikke overstiger 10cm.
