Ruskåsvegen 45, 2340 LØTEN

**RUSKÅSVEGEN 45/BUDOR**

# Vedlegg

# Ruskåsvegen 45 2340 LØTEN

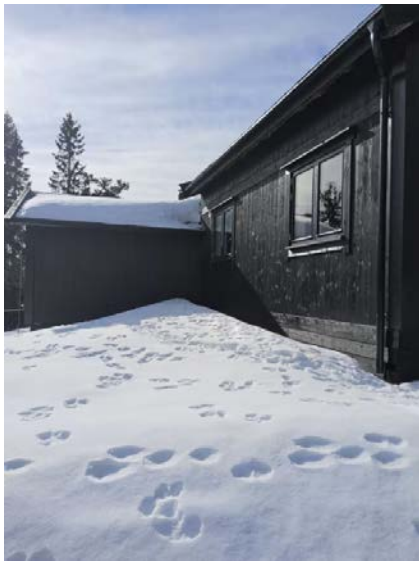
Bilde viser yttervegg.

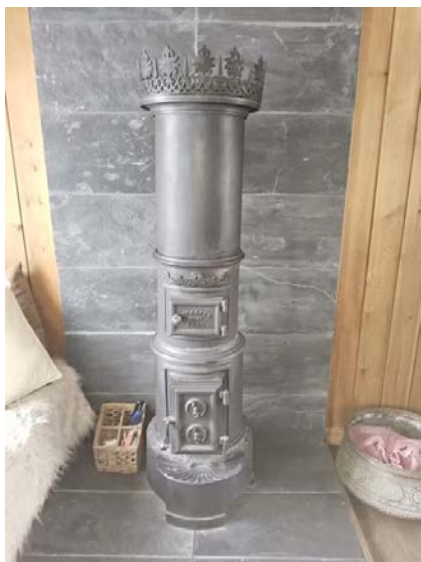
Bilde viser vedovn i spisestue.

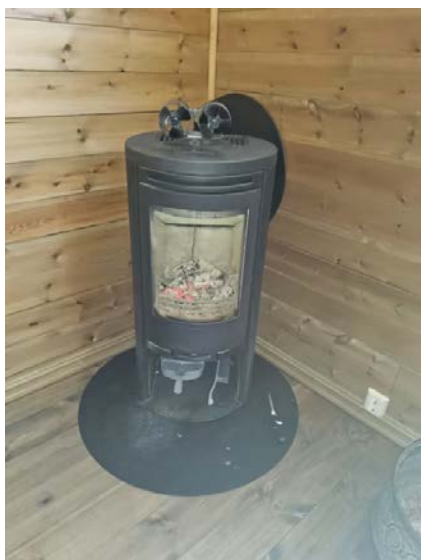
Bilde viser vedovn i stue.
