Kjøllevæien 8, 2450 RENA

**Koselig og vesentlig oppusset hytte (2022). Solrik terrasse. God beliggenhet! Nydelige tur og skiløyper rett utenfor.**

# Om eiendommen

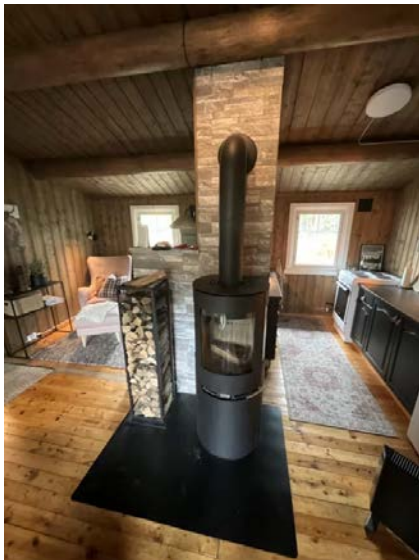
Viser ildsted i stue.

Det registreres rust på beslag, kort gjenværende brukstid på beslag. Utbedring av beslag over tak anbefales.
