Kjøllevæien 8, 2450 RENA

**Koselig og vesentlig oppusset hytte (2022). Solrik terrasse. God beliggenhet! Nydelige tur og skiløyper rett utenfor.**

| Tilstandsrapport ..... | 47 |

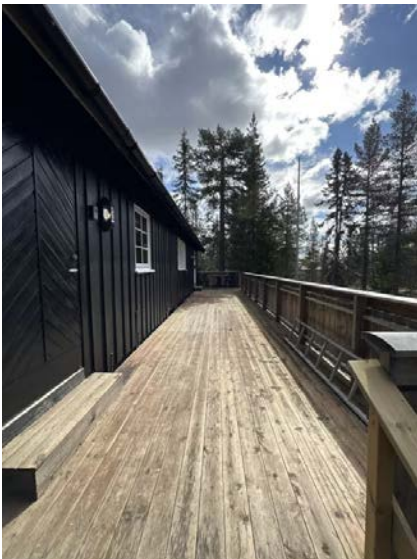
Viser terrasse.

| Type | Terrasse |
|---|---|
| Fundamenter er lagt direkte på bakken uten frostsikring, og bevegelser pga. tele i bakken må påregnes.<br><br>Det registreres skjevheter i konstruksjonen. Terrasse med noe vedlikeholdsbehov. | |

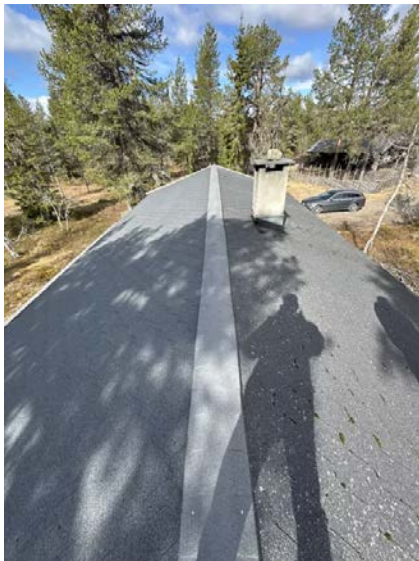
Viser taktekingen.
