## Nøkkelinformasjon

**Salgsobjekt:** Enebolig  
**Eierform:** Eiet  
**Byggeår:** 1966  
**BRA-i/BRA Total** 133/216 kvm  
**Tomtstr.:** 1600 m<sup>2</sup>  
**Soverom:** 2  
**Gnr./bnr.** Gnr. 38, bnr. 1  
**Oppdragsnr.:** 1201250135

# Innbydende boligeiendom åpent og solrik beliggenhet i populært boligområde.

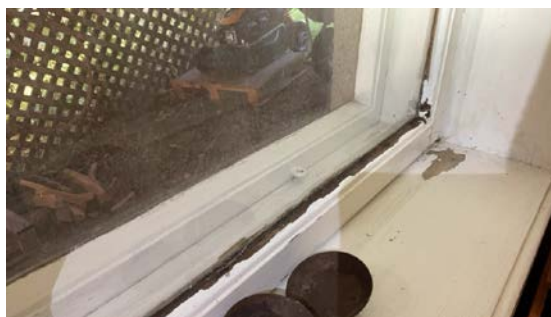
Koblede vindu er slitt og må påregnes utskifting

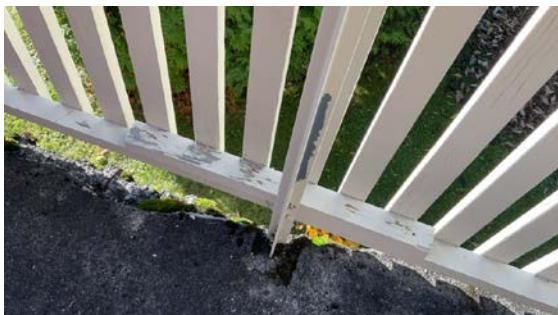
Slitasje med vedlikeholdsbehov på rekkverk

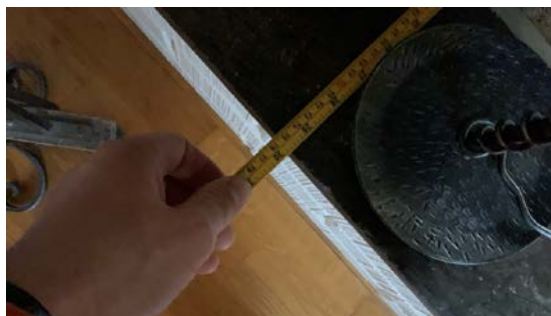
Det er fra åpen peis registrert avstand fra grue i peis og til gulv 76 cm, der krav er 80 cm og anbefales plage på gulv på ene siden. Det er registrert rust på røykrør og vedovn i kjeller, rustskade på sotluke med avrenning fra pipe som må hensyntas og tiltak foretas. Det er registrert avvik på pipe over tak, jmf eier skal dette utbedres etter befaring og skal forutsettes utført før salg/overtakelse.

Avstand fra grue til gulv/brennbart material er under 0,8 m

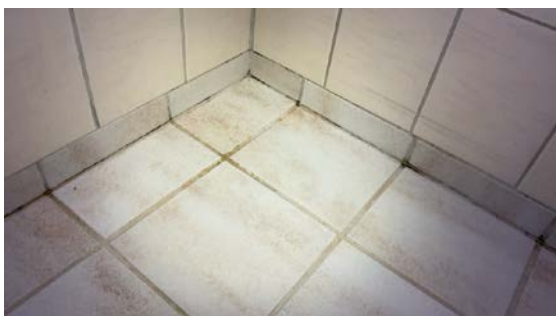
Synlig sortheter og svertesopp i fuger og mykfuge i dusj og stedvis på baderomsgulvet
