Linerlevegen 6, 2209 KONGSVINGER

**Innbydende og lekkert rekkehus  
over tre plan! 2 bad - Flott uteplass  
- Garasje**

Befaringsdato: 19.06.2025

Rapportdato: 23.06.2025

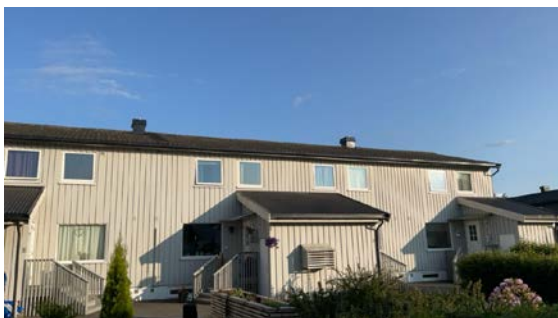
Snøfangere mangler.

Det er ikke krav om utbedring av snøfangere, men av sikkerhetsmessige grunner, bør dette etableres.

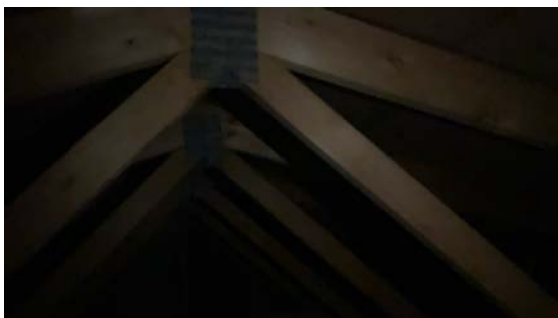
Takkonstruksjonen har W-takstoler i tre. Noe lite ventilering på loft.

W takstol.

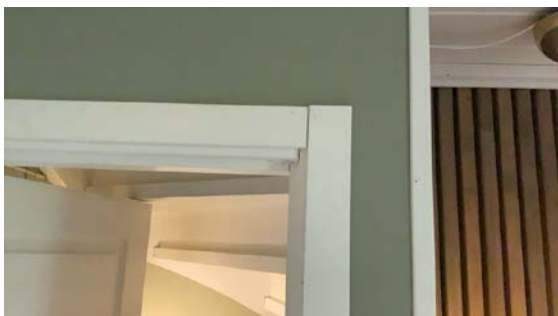
Eksempel på ufagmessig utførelse på lister rundt dør.

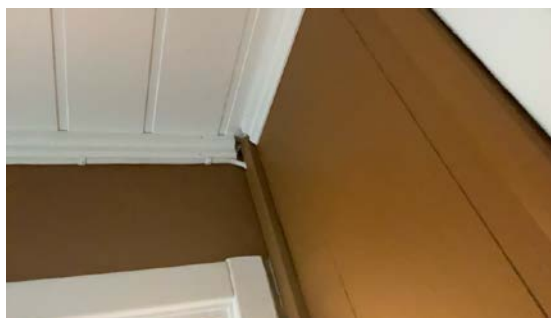
Eksempel på kort noe taklist.

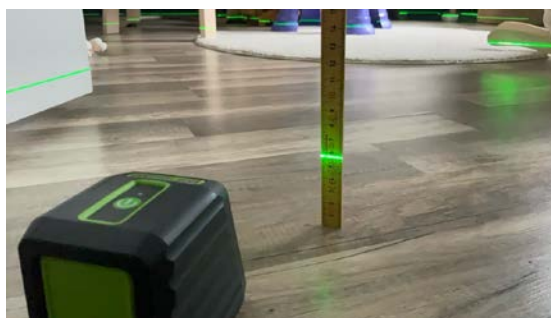
- Det er målt høydeforskjell på mellom 15-30 mm gjennom hele rommet. Tilstandsgrad 2 gis med bakgrunn i standardens krav til godkjente måleavvik.
- Målt høydeforskjell på mellom 10 - 20 mm innenfor en lengde på 2 meter. Tilstandsgrad 2 gis med bakgrunn i standardens krav til godkjente måleavvik.

Det er målt 5,8cm ved utgangspunkt.

- For å få tilstandsgrad 0 eller 1 må høydeforskjeller rettes opp. Det vil imidlertid sjelden være økonomisk rasjonelt som et enkeltstående tiltak i en bolig som dette. Dersom boligen en gang skal renoveres, kan man vurdere slike tiltak.

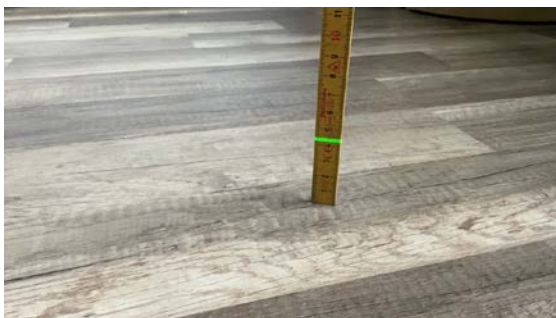
Det er målt 4,5cm ca 2m ifra utgangspunkt.

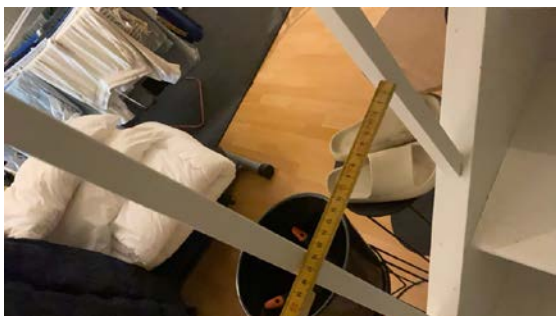
- Det er ikke krav om utbedring av rekkverkshøyder opp til dagens krav.
- Åpninger er såpass store at det ut ifra sikkerhetsmessige forhold anbefales å lage mindre åpninger.

Åpninger i rekkverk er målt til ca. 15,5cm

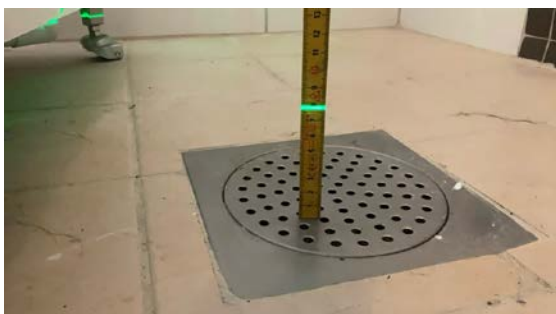
- Til tross for avviket i fall/høydeforskjell til sluk, vil gulvet fortsatt kunne lede vann mot sluket, men med redusert effektivitet. Dette kan potensielt øke risikoen for vannansamling i enkelte områder av badet. Ny silikon bør etableres.

Det er målt 8cm på slukrist.

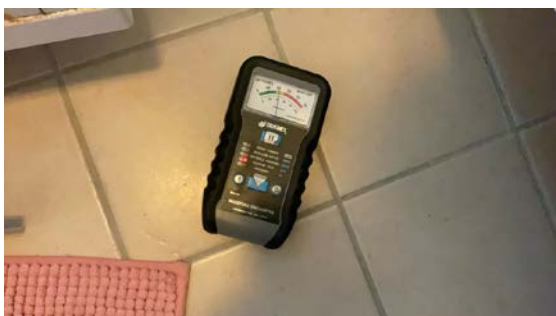
Fuktindikator gir ingen unormale resultater på gulv ved sluk.

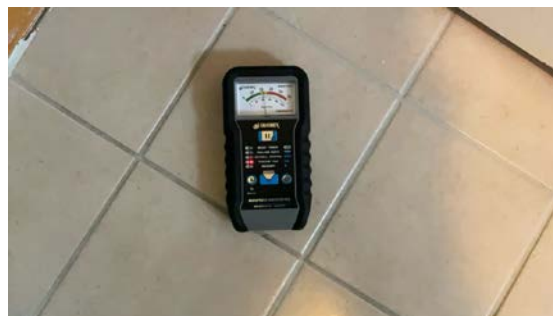
Fuktindikator gir ingen unormale resultater på gulv ved terskel.

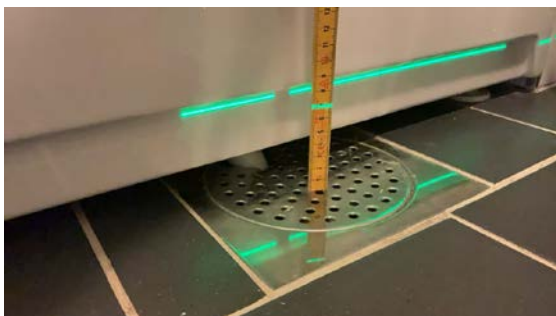
- Til tross for avviket i fall/høydeforskjell til sluk, vil gulvet fortsatt kunne lede vann mot sluket, men med redusert effektivitet. Dette kan potensielt øke risikoen for vannansamling i enkelte områder av badet.

Det er målt 7cm på slukrist.

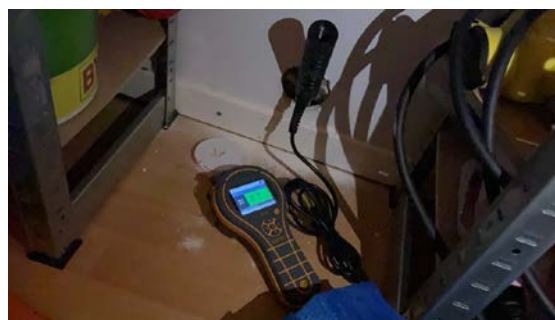
Hulltaking er foretatt uten å påvise unormale forhold. Hulltaking er foretatt ved/i bod mot våtsone og badekar.. Fuktkvotemåling (vekt%) i konstruksjonen ble målt til 8,7.

Hulltaking uten unormale resultater.

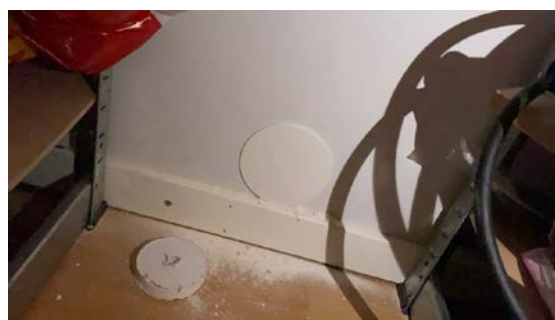
Hull forsvarlig plombert.

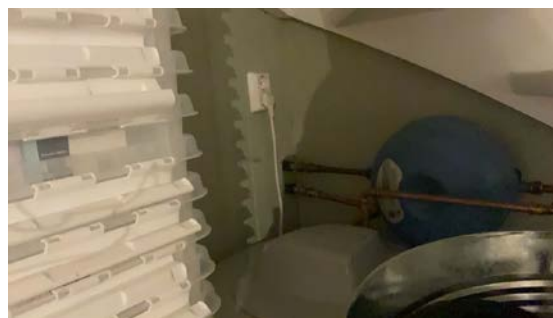
Varmtvannstanken er på ca. 200 liter. Denne er plassert i kjellerstue under trapp. Bereder er noe vanskelig å besikte grunnet skap og diverse står foran. Det er gitt info fra eier om at det er lagt opp slik at ved en eventuell lekkasje, renner vannet igjennom veggen og inn på gulv på bad.

Bereider koblet via stikkontakt. Denne skal være koblet direkte til strøm.

- Det bør etableres tilfredsstillende el-tilkobling etter gjeldende forskrift.
