Linerlevegen 6, 2209 KONGSVINGER

**Innbydende og lekkert rekkehus  
over tre plan! 2 bad - Flott uteplass  
- Garasje**

Befaringsdato: 19.06.2025

Rapportdato: 23.06.2025

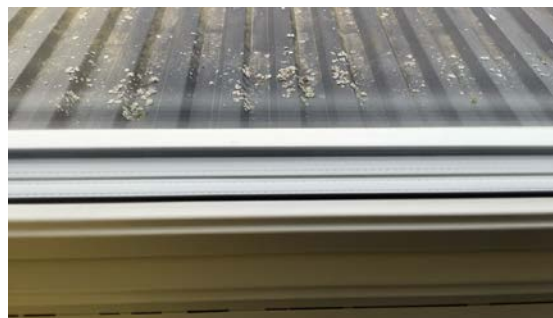
Vinduer med 3-lags glass.

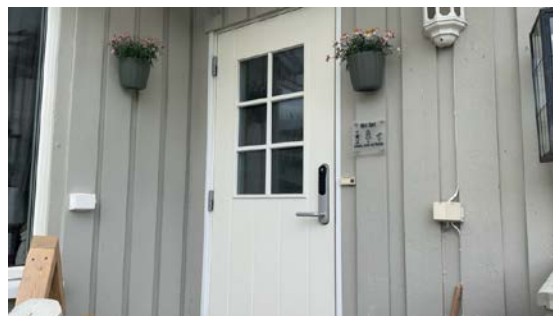
Ytterdør.

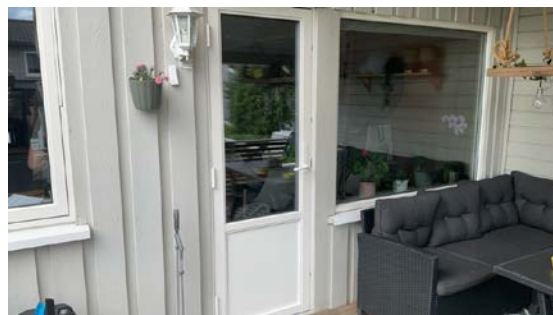
Terrassedør.

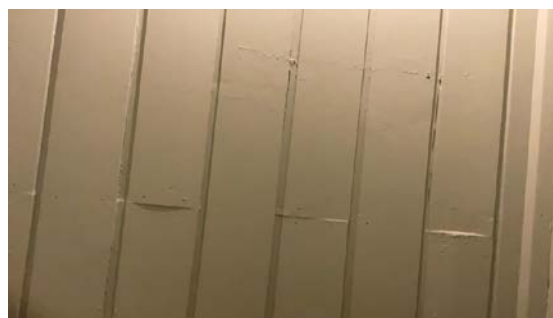
Eksempel på veldig synlige skjøter på vegg i trappegang

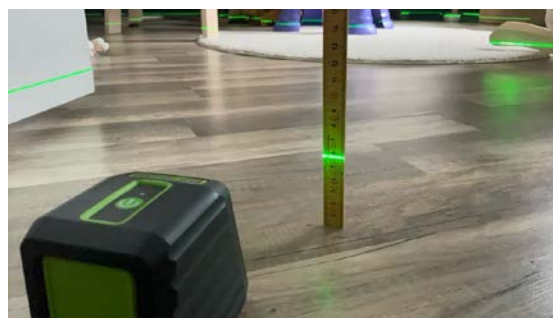
- Det er målt høydeforskjell på mellom 15-30 mm gjennom hele rommet. Tilstandsgrad 2 gis med bakgrunn i standardens krav til godkjente måleavvik.
- Målt høydeforskjell på mellom 10 - 20 mm innenfor en lengde på 2 meter. Tilstandsgrad 2 gis med bakgrunn i standardens krav til godkjente måleavvik.

Det er målt 5,8cm ved utgangspunkt.

- For å få tilstandsgrad 0 eller 1 må høydeforskjeller rettes opp. Det vil imidlertid sjelden være økonomisk rasjonelt som et enkeltstående tiltak i en bolig som dette. Dersom boligen en gang skal renoveres, kan man vurdere slike tiltak.

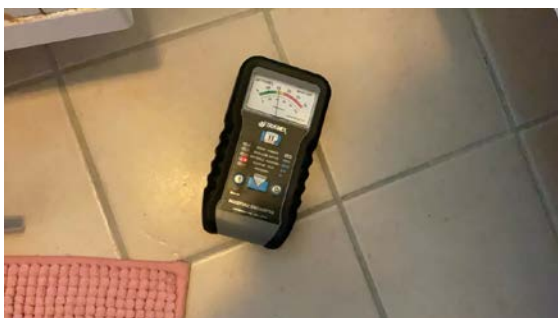
Fuktindikator gir ingen unormale resultater på gulv ved sluk.

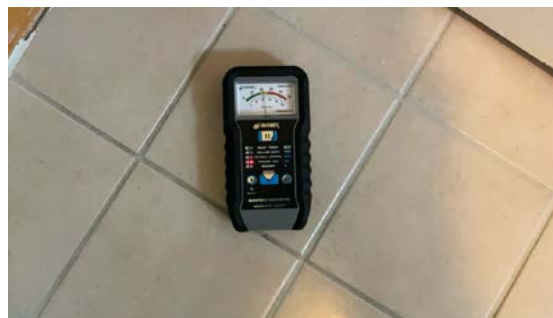
Fuktindikator gir ingen unormale resultater på gulv ved terskel.

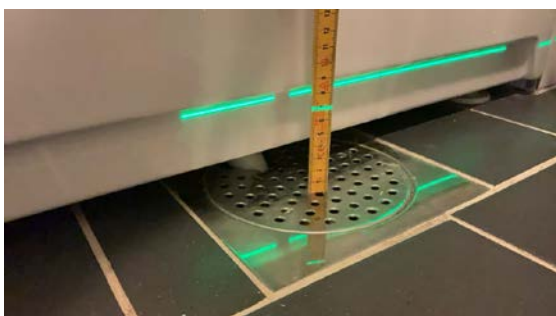
- Til tross for avviket i fall/høydeforskjell til sluk, vil gulvet fortsatt kunne lede vann mot sluket, men med redusert effektivitet. Dette kan potensielt øke risikoen for vannansamling i enkelte områder av badet.

Det er målt 7cm på slukrist.

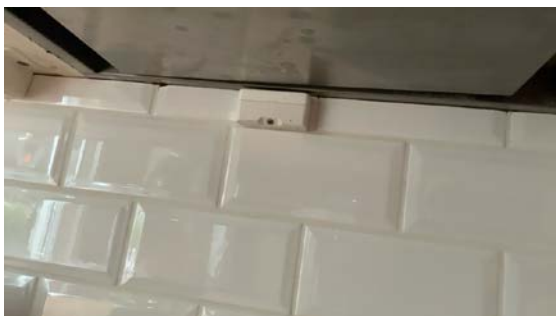
Komfyrvakt.

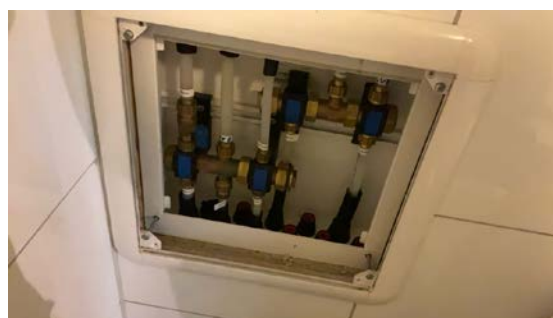
Besiktet i fordelerskap til vannrør.

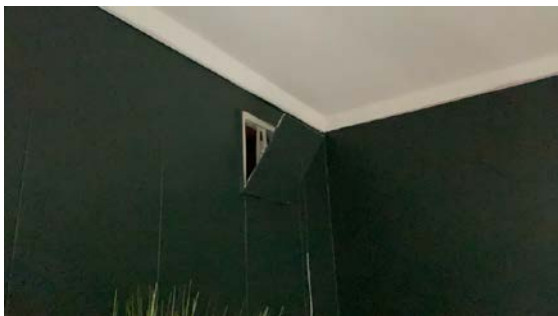
Oppholdsrom har veggventiler.

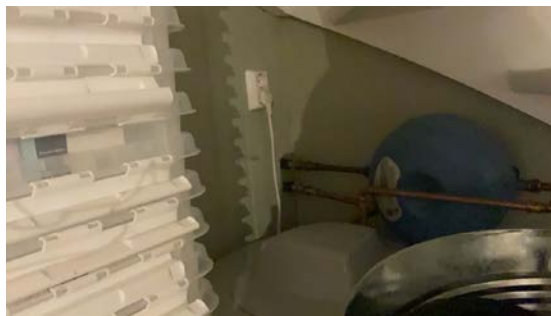
Bereider koblet via stikkontakt. Denne skal være koblet direkte til strøm.

- Det bør etableres tilfredsstillende el-tilkobling etter gjeldende forskrift.

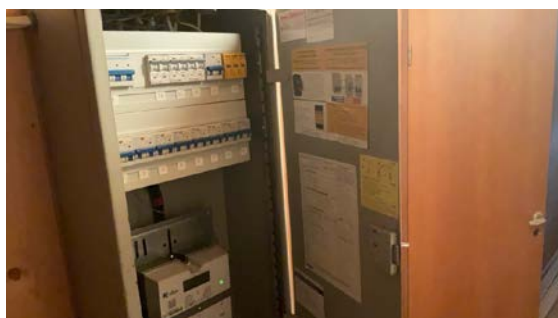
Sikringsskap med kursfortegnelse i samsvar med antall sikringer.

**Ja** Det anbefales med en utvidet el-kontroll. Dette anbefales hvert 5 år. Takstingeniør har heller ingen bakgrunn for å vurdere det elektriske anlegget.

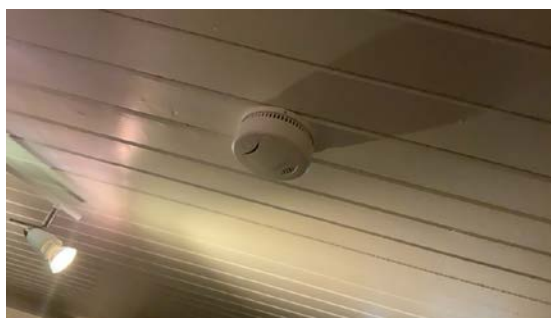
Røykvarsler i kjeller.
