# Tilstandsrapport

Enebolig

Øvre Skurubergsveg 77, 2412 SØRSKOGBYGDA

Befaringsdato: 23.04.2025

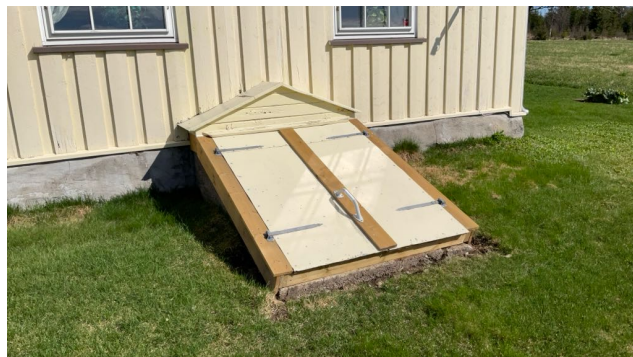
Utvendig kjellernedgang.

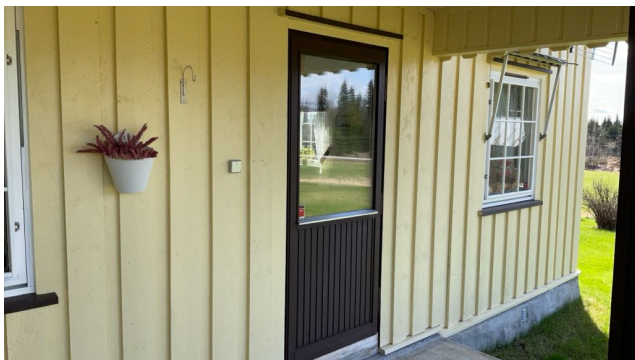
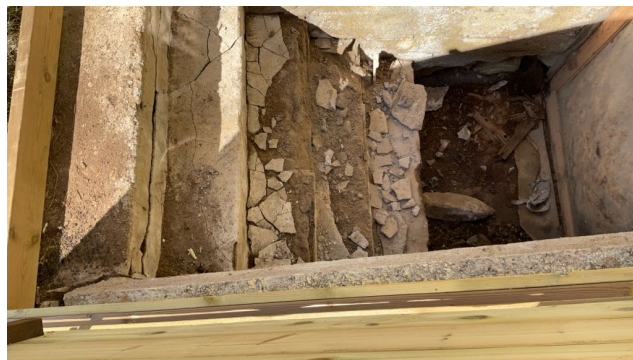
Trapp i utvendig kjellernedgang.

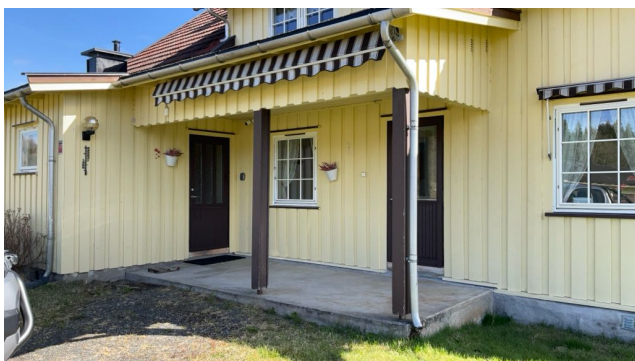
Overbygget inngangsparti.

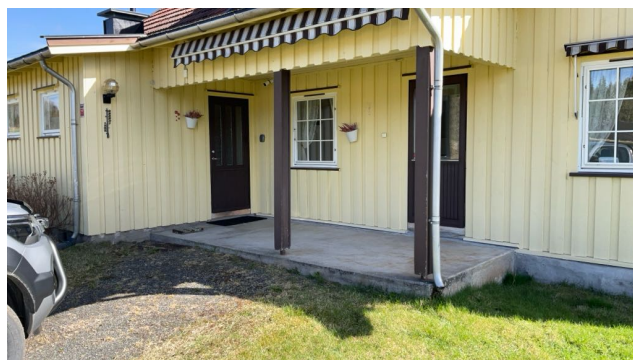
Overbygget inngangsparti.

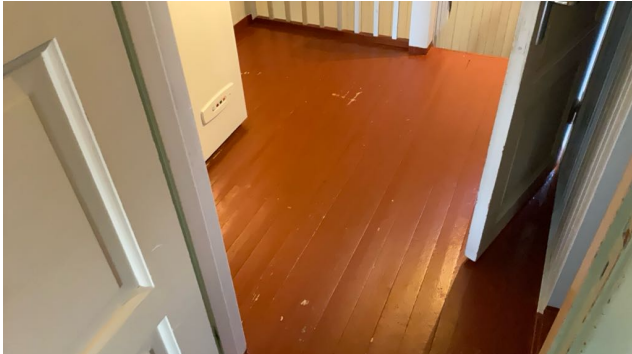
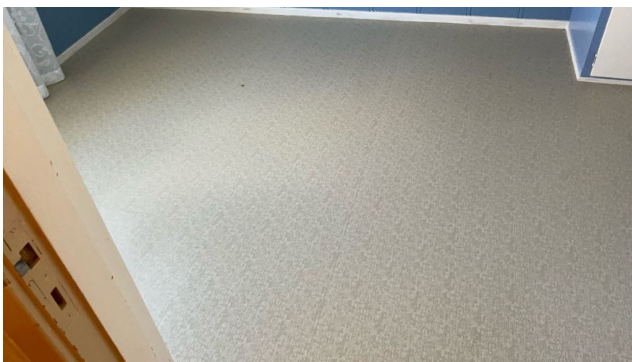
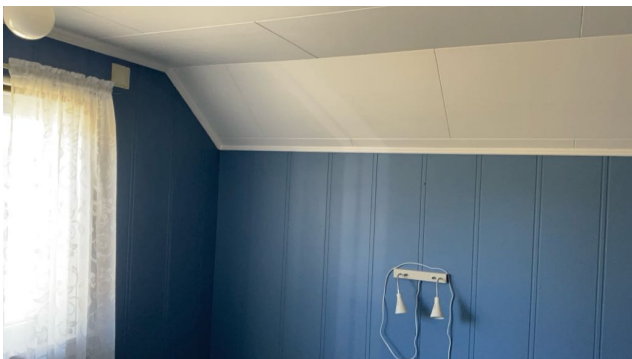
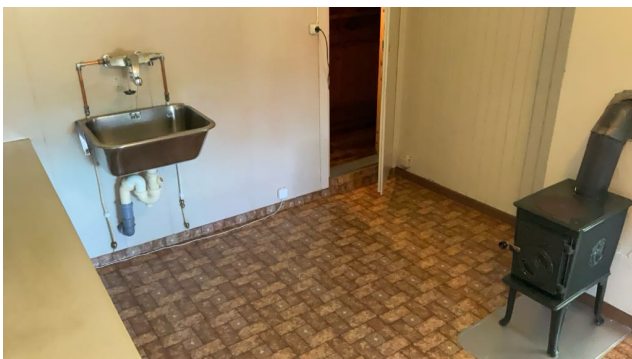
## ! TG 2 Etasjeskille/gulv mot grunn

- Det er målt høydeforskjell på mellom 15-30 mm gjennom hele rommet. Tilstandsgrad 2 gis med bakgrunn i standardens krav til godkjente måleavvik.

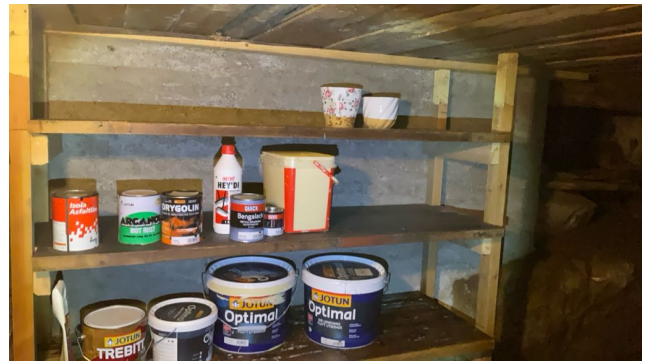
Enkel hyllereol.

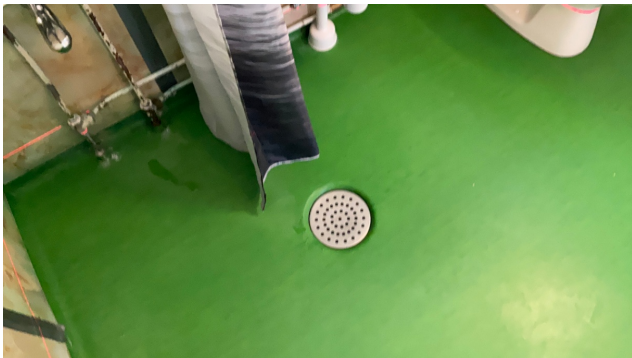
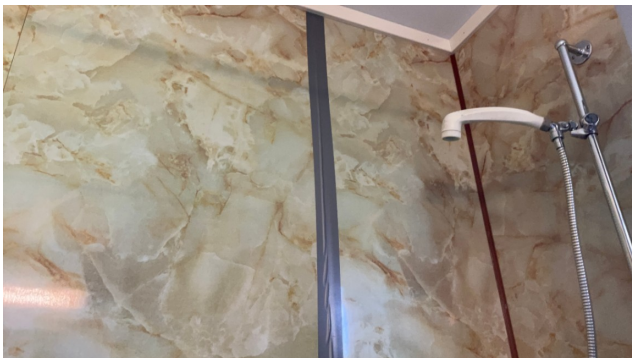
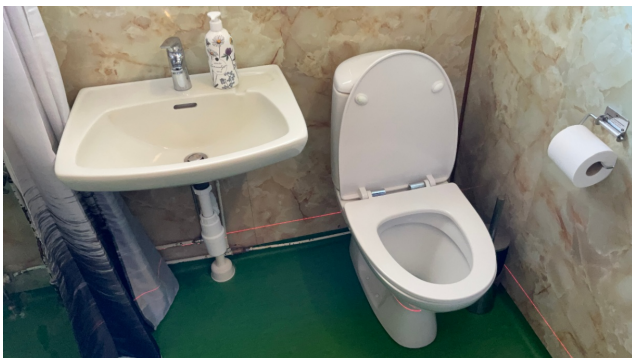
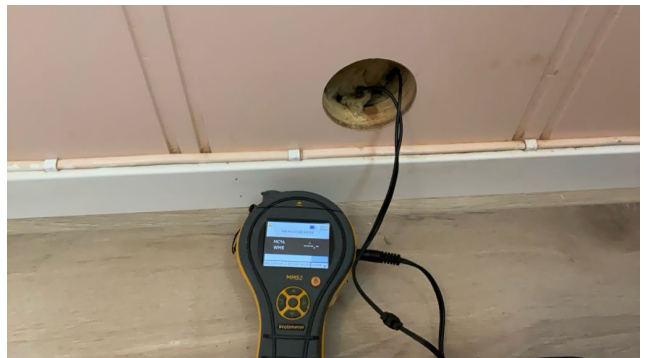
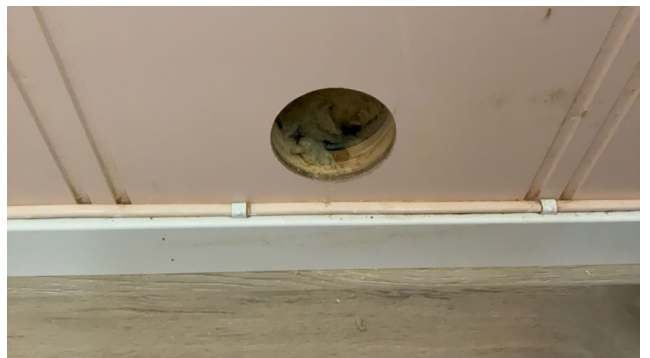
### ! TG 1 Tilliggende konstruksjoner våtrom

Det ble foretatt hulltaking vegg fra tilstøtende rom mot bunnsvill i våtrom. Det ble søkt med fuktindikator med pigger uten å registrere fukt på befaringsdagen. Forholdet bør uansett holdes under oppsikt i og med at badet ikke har vært i bruk i den senere tid.

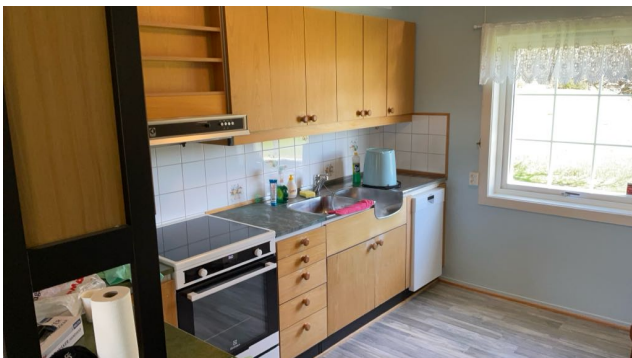
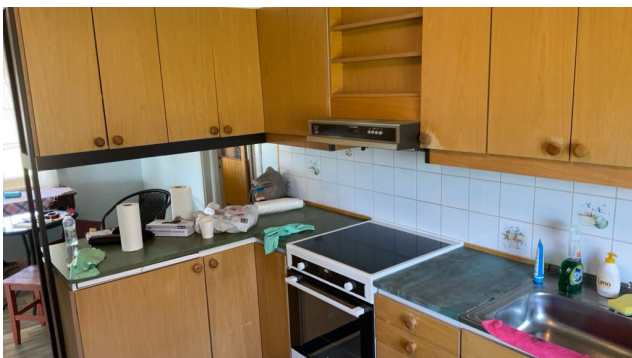
#### ! TG 1 Overflater og innredning

1. Etasje: Kjøkkenet har innredning med glatte fronter. Benkeplaten er av laminat. Det er plass for kjøleskap og komfyr.

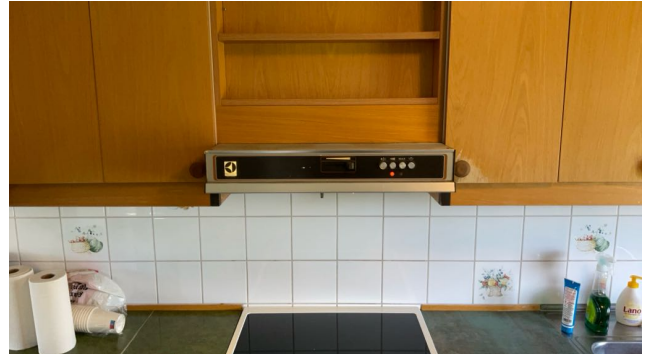
#### ! TG 1 Avtrekk

Det er kjøkkenventilator med avtrekk ut.

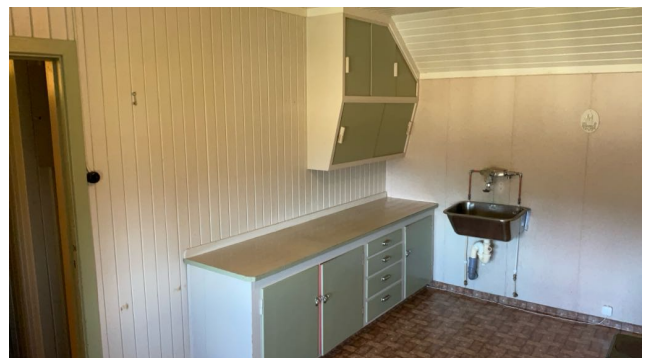
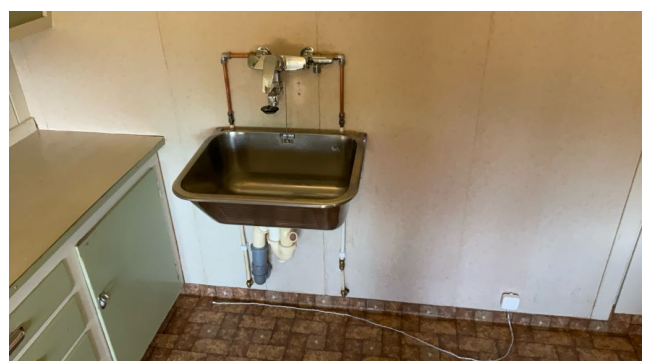
#### ! TG 2 Overflater og innredning

- Det er avvik:

Dersom rommet skal benyttes til kjøkken bør det oppgraderes

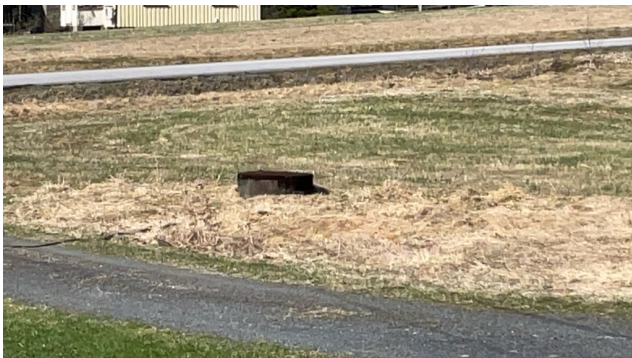
Brønn på tunet.

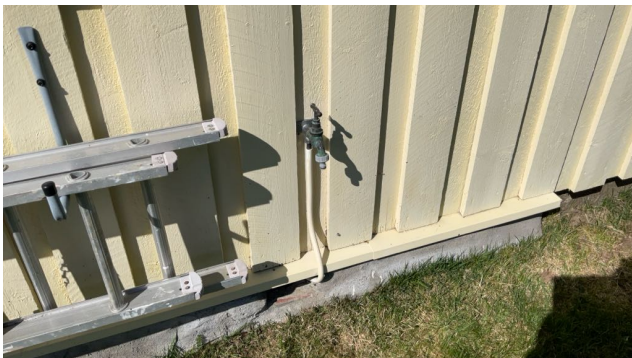
Utekran.

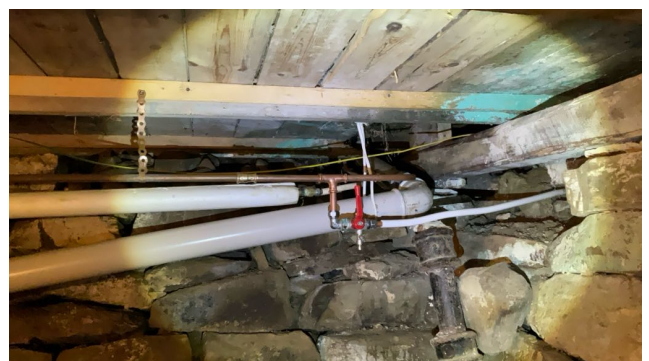
### ! TG 2 Avløpsrør

Det er avløpsrør av plast.

- Det er ikke behov for utbedringstiltak siden anlegget fungerer i dag, men ut ifra alder kan skader plutselig oppstå på eldre anlegg.
- I forbindelse med oppgradering av våtrom vil det være naturlig med utskiftning av rør.

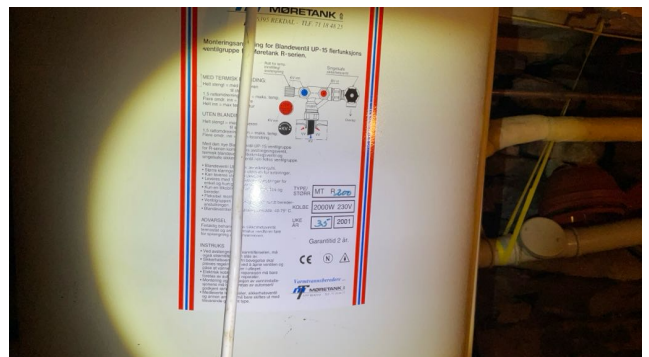
## ! TG 2 Varmtvannstank

Varmtvannstanken er på ca. 200 liter.

- Det er ikke behov for utbedringstiltak siden tanken fungerer i dag, men ut ifra alder kan skader plutselig oppstå på eldre tanker.

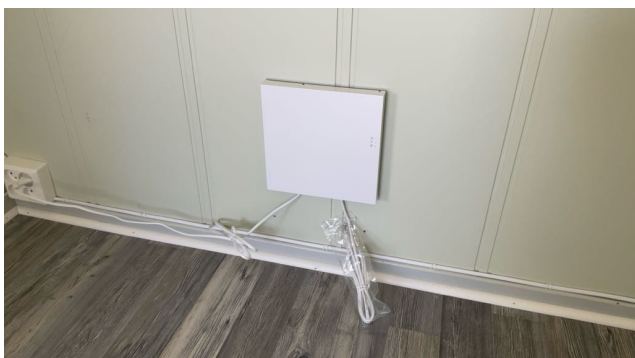
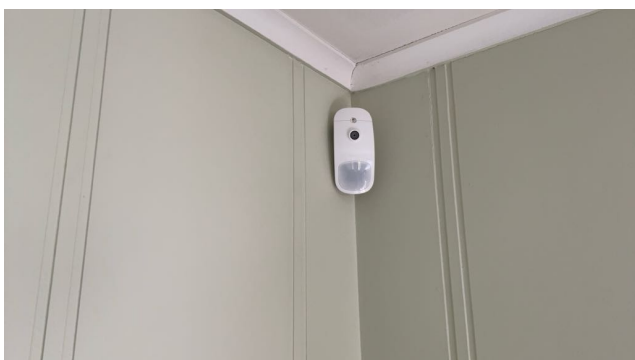
## ! TG 1 Andre installasjoner

Boligalarm tilknyttet alarmsentral.

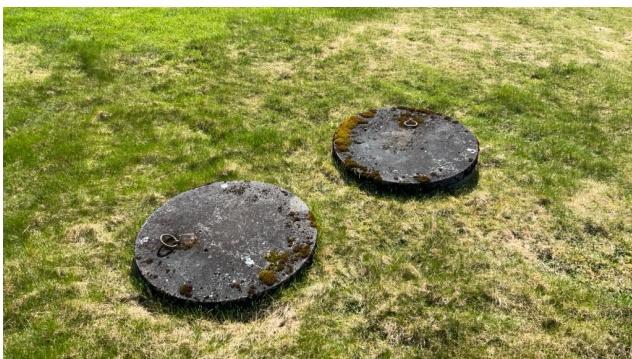
Avløpskummer.
