Øvre Skurubergsveg 77, 2412 SØRSKOGBYGDA

**Solrikt og hyggelig småbruk med 55 daa produktiv skog og 13,6 daa fulldyrka jord. Enebolig fra 1897, låve og uthus/garasje.**

Befaringsdato: 23.04.2025

Rapportdato: 07.05.2025

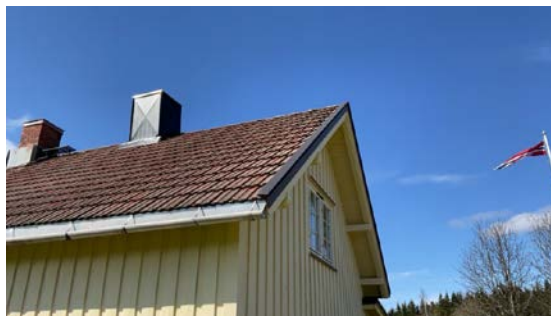
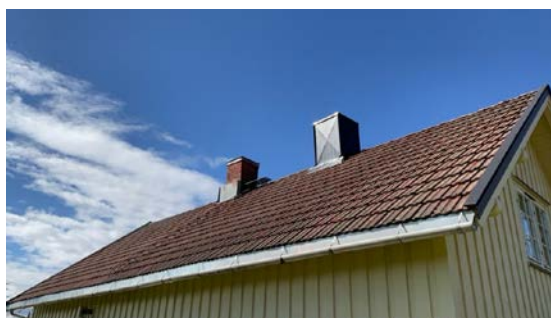
### Nedløp og beslag

Takrenner med forkantbeslag og med nedløpsrør til terreng. Beslag på vindskier. Beslag på vindusvannbrett, luftehatt og pipebeslag. Takstige og feierplattform. Delvis med snøfangere.

- Overvåk tilstanden jevnlig. For å få tilstandsgrad 0 eller 1 må beslag/renner/nedløp skiftes ut, men tidspunktet for når dette er nødvendig er vanskelig å si noe om.

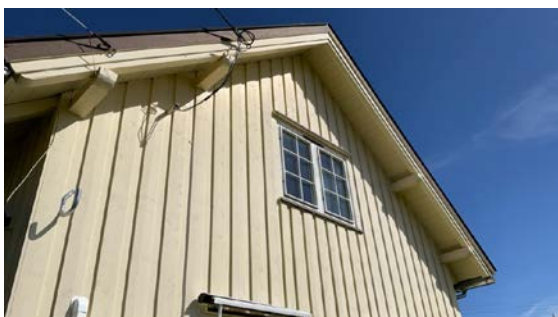
Veggene har bindingsverkskonstruksjon fra byggeår. Fasade/kledning har stående bordkledning.

- Det er ikke behov for utbedringstiltak.

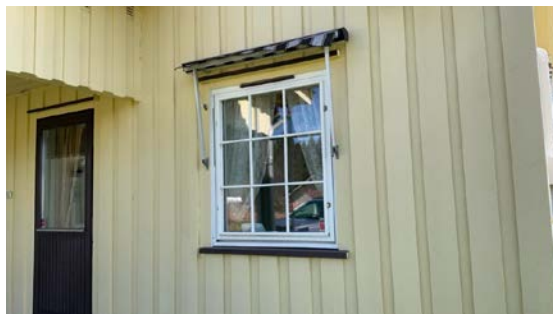
## TG 2 Vinduer

Bygningen har malte trevinduer med 2-lags glass fra 1990 og noen vinduer med vareglass av eldre dato.

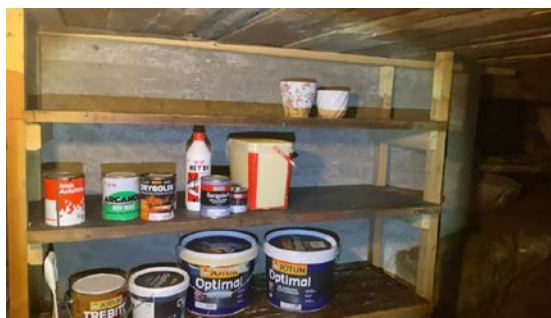
Enkel hyllereol.

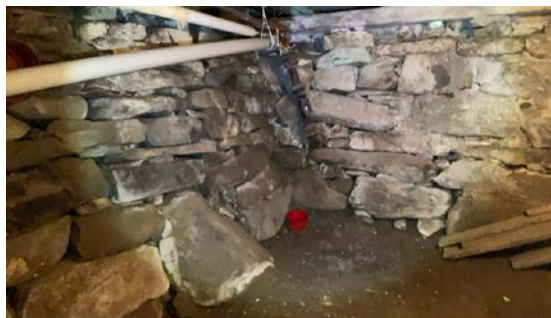
- Det er påvist indikasjoner på noe fuktgjennomtrenging inn i kjellermur.
- Kjeller har begrenset ventilering/luftgjennomstrømning.

Vegger i hovedsak med tørstabelt stein.

- Det påviste fuktnivå gir grunn til å overvåke konstruksjonen jevnlig for å se utvikling over tid, og eventuelt foreta tiltak for å unngå fuktskader.
- Konstruksjonene må sikres mot råte, sopp og skadedyr.

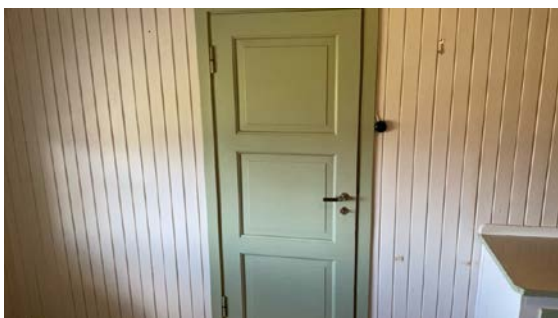
## TG 1 Innvendige dører

Innvendig har boligen malte fyllingsdører.

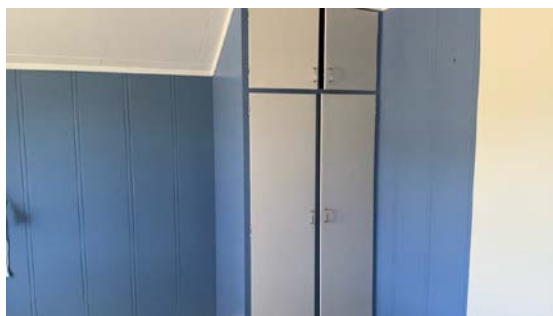
Garderobeskap i soverom.

Garderobeskap i 2. etasje.

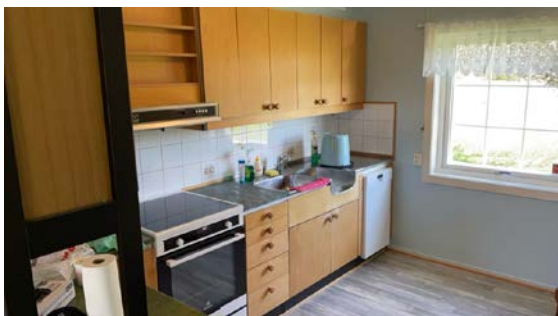
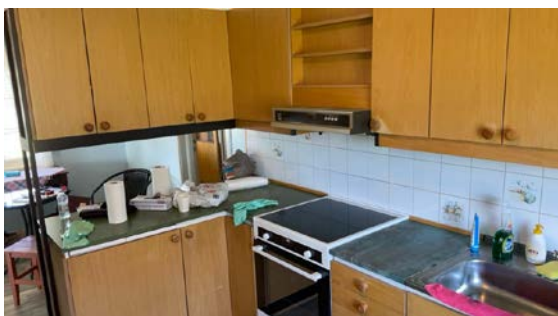
#### 1 TO 1 Overflater og innredning

1. Etasje: Kjøkkenet har innredning med glatte fronter. Benkeplaten er av laminat. Det er plass for kjøleskap og komfyr.

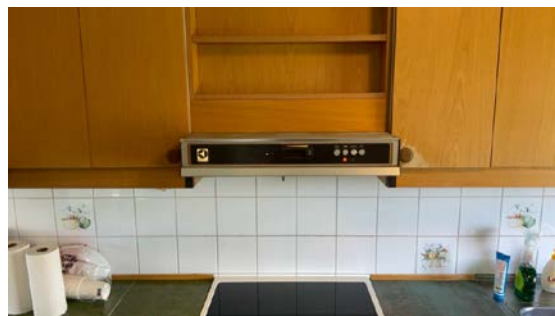
#### 1 TO 1 Avtrekk

Det er kjøkkenventilator med avtrekk ut.

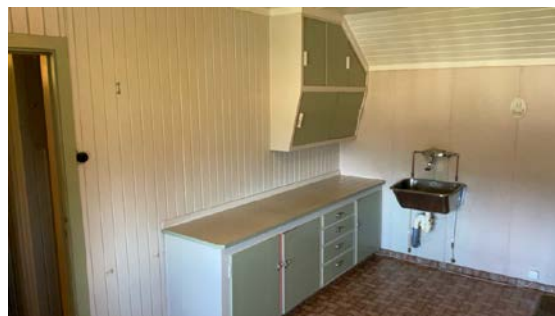
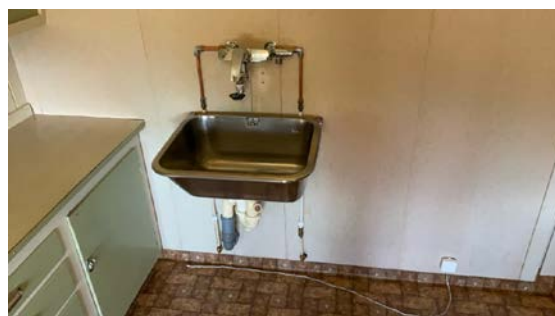
#### 1 TO 2 Overflater og innredning

- Det er avvik:

Dersom rommet skal benyttes til kjøkken bør det oppgraderes

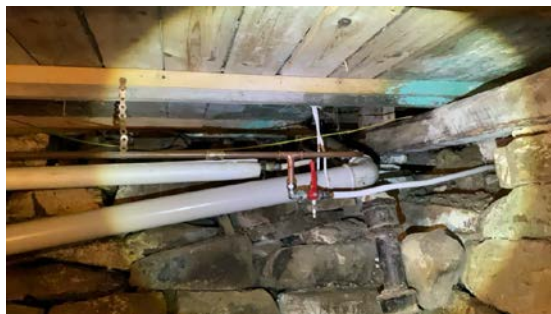
### TG 2 Avløpsrør

Det er avløpsrør av plast.

- Det er ikke behov for utbedringstiltak siden anlegget fungerer i dag, men ut ifra alder kan skader plutselig oppstå på eldre anlegg.
- I forbindelse med oppgradering av våtrom vil det være naturlig med utskifting av rør.

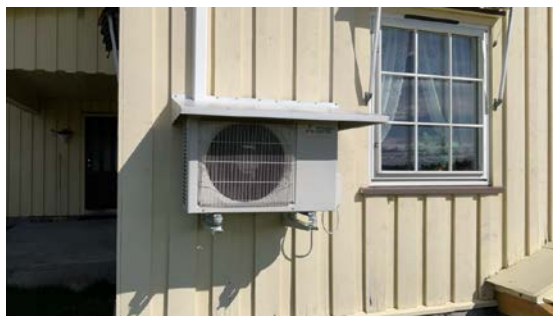
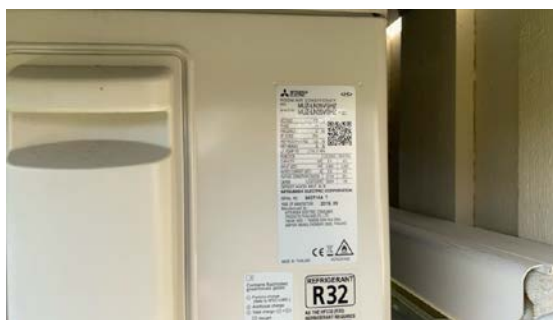
Det er installert luft til luft varmepumpe.

**Årstall:** 2019      **Kilde:** Produksjonsår på produkt

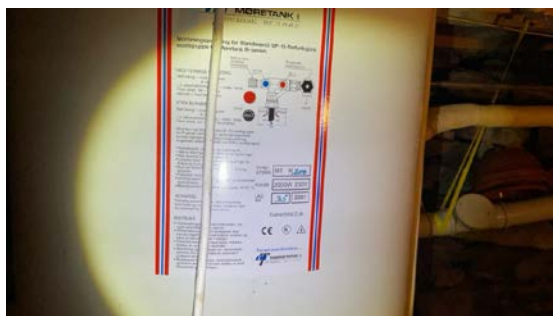
## TG 2 Varmtvannstank

Varmtvannstanken er på ca. 200 liter.

- Det er ikke behov for utbedringstiltak siden tanken fungerer i dag, men ut ifra alder kan skader plutselig oppstå på eldre tanker.

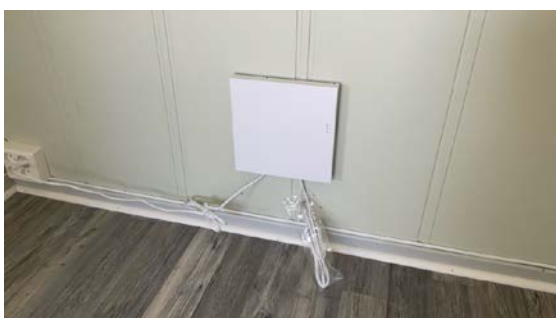
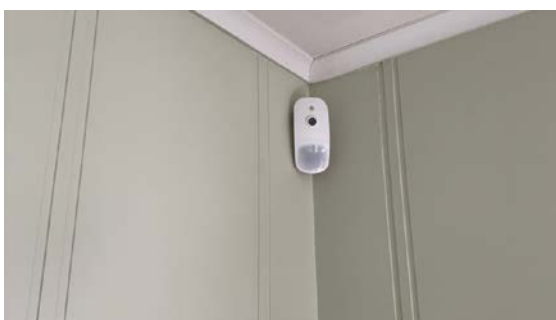
## ! TG 1 Andre installasjoner

Boligalarm tilknyttet alarmsentral.

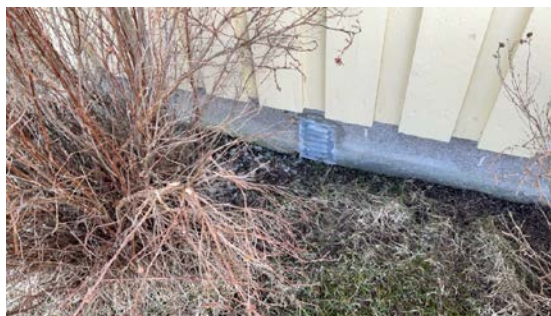
Ventil nær terreng.

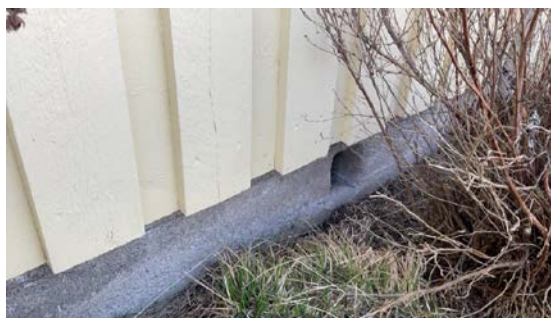
Ventilåpning mot kryprom nær terreng. Fare for innsig av vann ved snøsmelting og ved kraftig regnskyll.
