Bruråsbekklia 16, 2460 OSEN

**Rålekker og innholdsrik hytte fra 2021 med attraktiv beliggenhet. Fantastiske sol- og utsiktsforhold. Stor tomt. Garasje.**

Nøkkelinformasjon .....	2
Om eiendommen .....	4
Tilstandsrapport .....	41
Egenerklæring .....	71
Energiattest .....	76
Nabolagsprofil .....	82
Budskjema .....	92

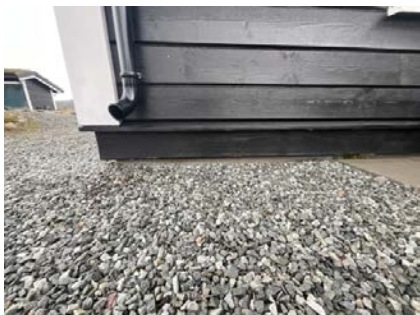
Bare mindre deler av ringmur er synlig for inspeksjon.

Visuell undersøkelse av grunnmur viser ingen tegn til sprekker eller skader på utsiden av plate på mark.

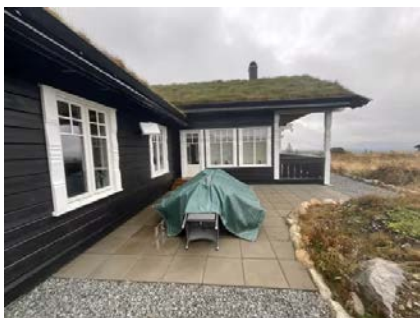
Viser uteplass belagt med heller. Ca 24 m2.

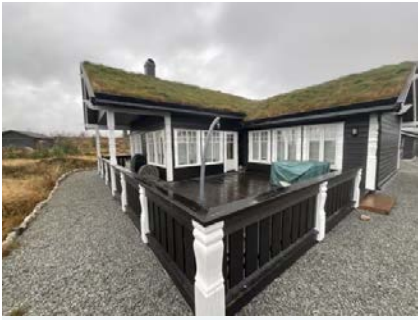
Viser delvis overbygget terrasse med adkomst fra stue og terreng.

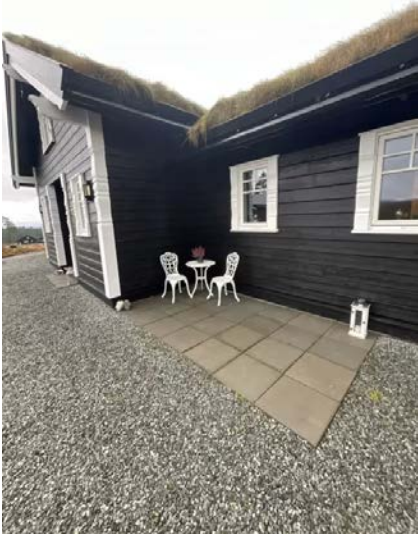
Viser uteplass mot nord belaget med heller. Ca. 7m2.

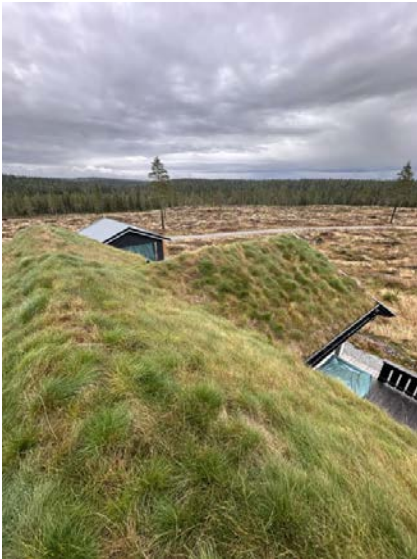
Tak tekket med torv.

Type tekking	Torv
Inspisert fra	På tak
Er det gjennomført arbeider etter opprinnelig byggeår?	Ukjent
Er det skader på takstein, mosegroing, buler i papp, rust eller bulker i plater?	Nei
Er det synlige avvik på beslag/inndekning rundt pipe og andre takgjennomføringer?	Nei
Har tekkingen nådd en alder som gir økt risiko for skader eller følgeskader?	Nei
<b>Oppsummering av takteking</b>	<b>TG-0</b>

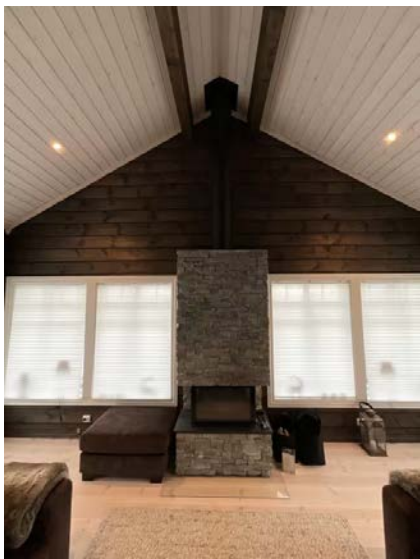
Viser ildsted monteret i stue.

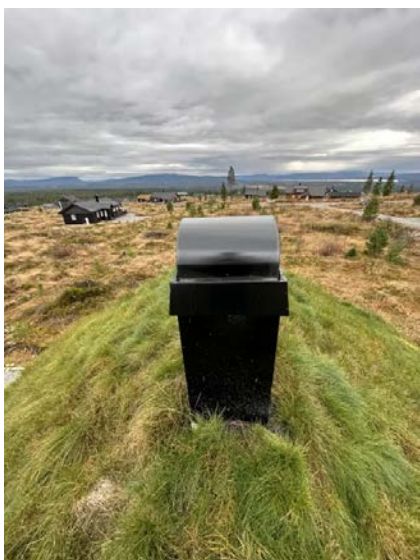
Viser pipebeslag.

Type pipe	Stål
Er det monteret ildsted?	Ja
Type ildsted	Peis
Er det påvist avvik ved ildsted/feieluke/sotluke i forhold til avstand brennbar materiale?	Nei
Skorstein over tak er inspisert fra:	Fra taket
Er det synlige skader i skorstein, beslag eller fuger?	Nei
Er det avvik i forhold til høyde på pipe over tak?	Nei

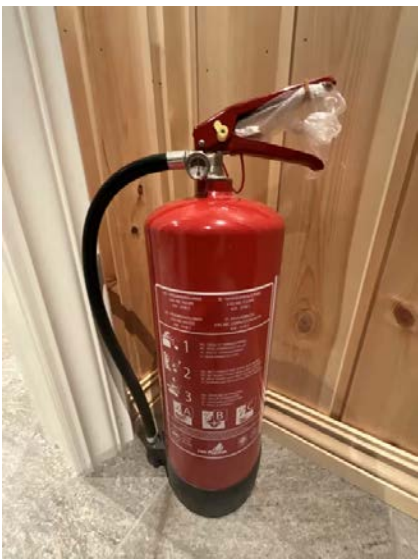
Viser brannslukningsapparat.

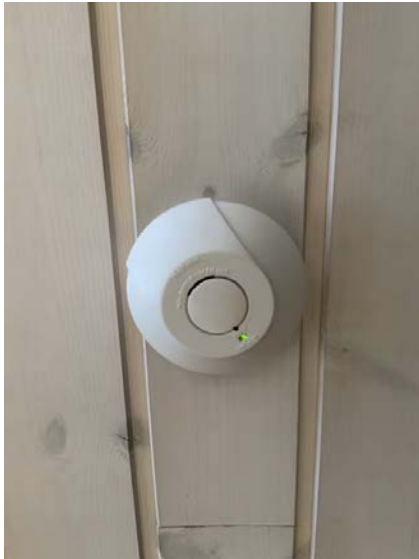
Viser brannvarsling.

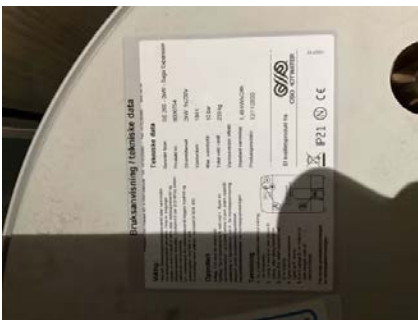
Viser teknisk data på bereder.

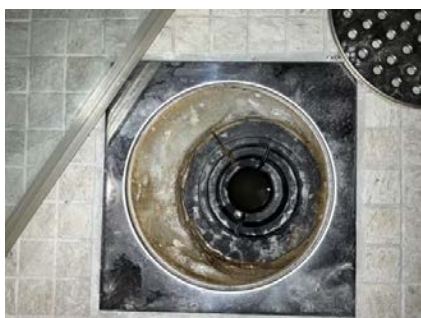
Viser sluk i dusjsonen. Klemring er ikke synlig.

Er det påvist avvik ved utførelsen av membran/tettesjikt/klemring rundt sluk? Ja

Er det påvist feil utførelse, feil materialvalg, eller skader i tettesjikt med fare for fuktskade? Ja

Løsningen/utførelsen rundt rørgjennomføringer gir fare for fukt inn i konstruksjoner. Lokal utbedring må vurderes.

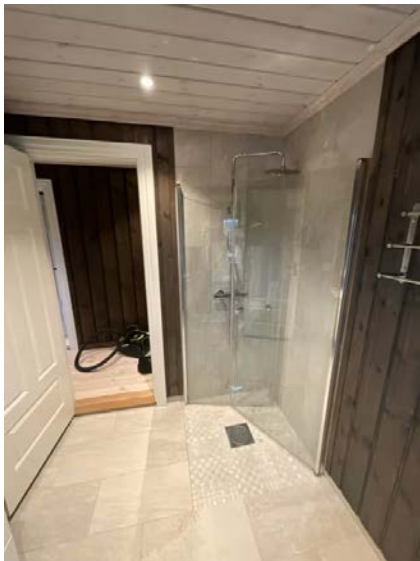
Viser dusjsonen.

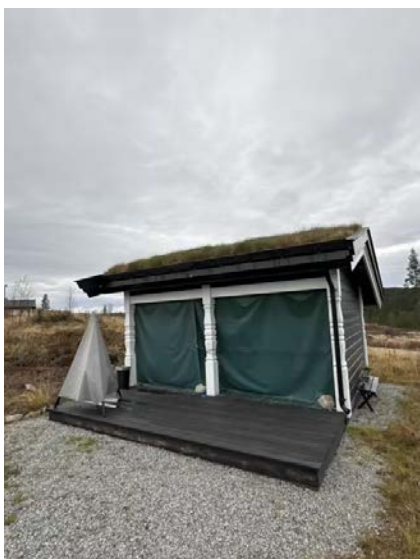
Viser frittstående hagestue.
