# Tilstandsrapport

Gautestadvegen 1499, 4735 EVJE

**Befaringsdato:** 27.03.2025

## GAUTESTAD FJELLSTUE

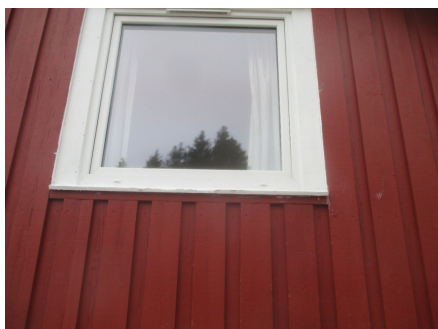
Er blitt skiftet ut noen vinduer i ene fløyen i begge etasjer type trevinduer med fast sprosse som aluminiumsbeslått utvendig. Er også skiftet ut en del vinduer i opprinnelig del til pvc vinduer.  
Kun vanlig normalt vedlikehold må beregnes på disse vinduer.

Noen nyere pvc vinduer.

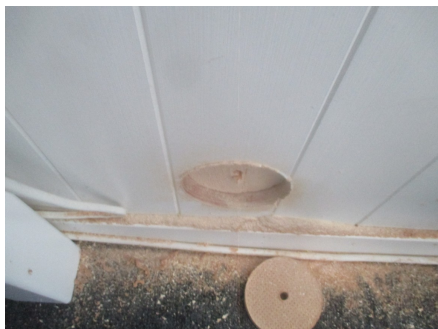
Hulltaking er foretatt i utfored vegg på soverom 004.

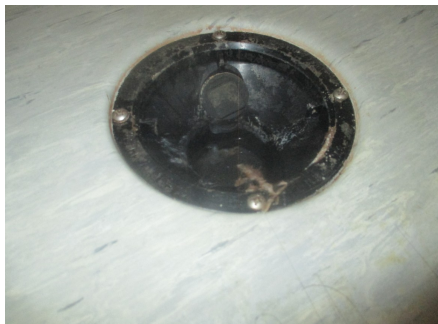
Sluk i dusjnisje.

- Overvåk tilstanden jevnlig. For å få tilstandsgrad 0 eller 1 må tettesjiktet skiftes ut, men tidspunktet for når dette er nødvendig er vanskelig å si noe om.

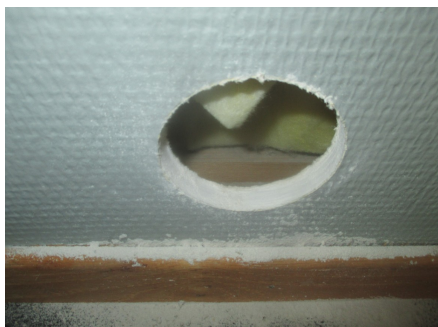
Hulltaking er foretatt i fra rom 103 i mot dusjnisje, uten å påvise unormale forhold.

Hulltaking i fra rom 103.

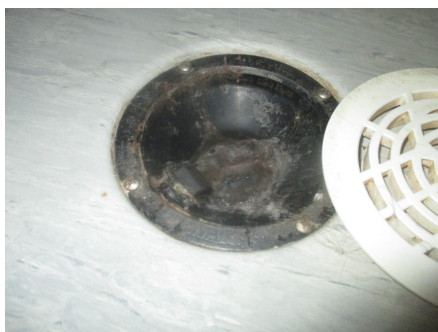
- Mer enn halvparten av forventet brukstid er passert på membranløsningen.

Sluk i dusjnisje

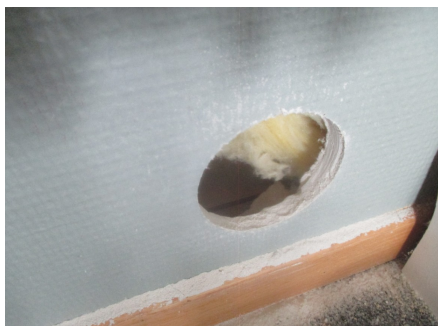
Hulltaking er foretatt i fra rom 104 i mot dusjnisje, uten å påvise unormale forhold.

Hulltaking er tatt i fra rom 104.

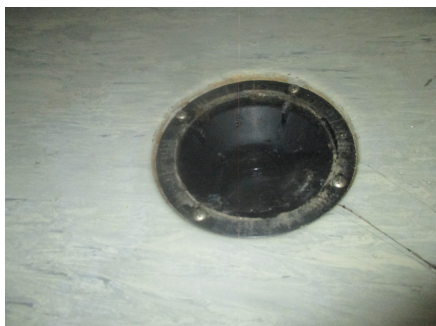
- Mer enn halvparten av forventet brukstid er passert på membranløsningen.

Sluk i dusjnisje.

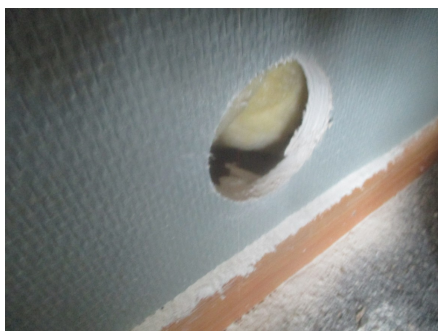
Hulltaking er foretatt i nfra soverom i mot dusjnisje, uten å påvise unormale forhold.

Hukktaking er tatt i fra soverom.

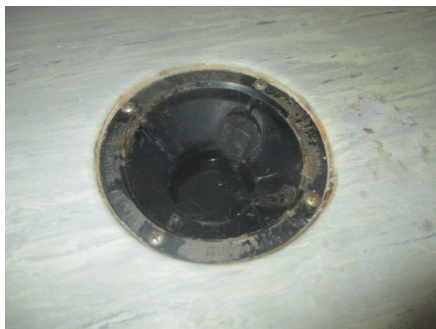
Sluk i dusjhjørne.

- Overvåk tilstanden jevnlig. For å få tilstandsgrad 0 eller 1 må tettesjiktet skiftes ut, men tidspunktet for når dette er nødvendig er vanskelig å si noe om.

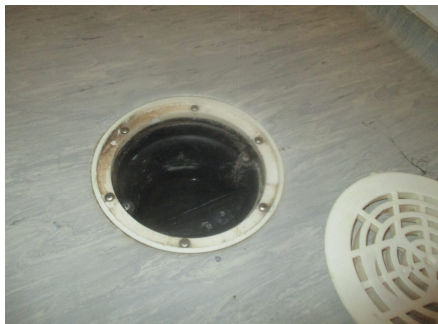
Sluk i dusjnise

- Overvåk tilstanden jevnlig. For å få tilstandsgrad 0 eller 1 må tettesjiktet skiftes ut, men tidspunktet for når dette er nødvendig er vanskelig å si noe om.

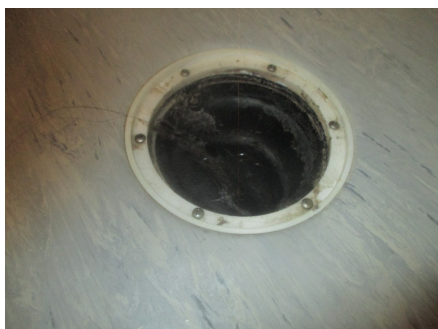
Sluk i dusjnisje

- Overvåk tilstanden jevnlig. For å få tilstandsgrad 0 eller 1 må tettesjiktet skiftes ut, men tidspunktet for når dette er nødvendig er vanskelig å si noe om.

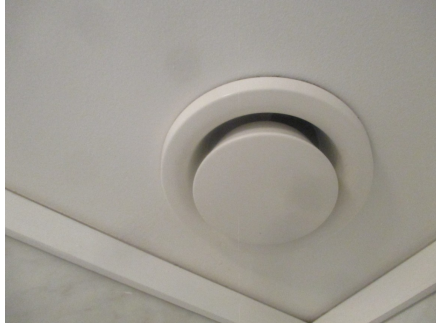
Det er mekanisk avtrekk av rommet.

Avtrekk i himling

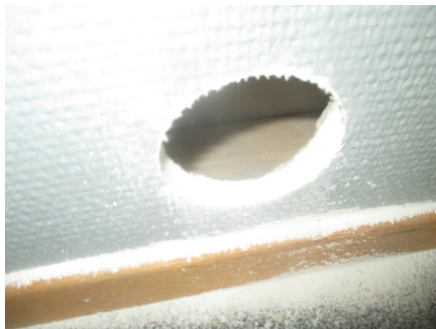
Hulltaking er foretatt i fra rom 204 i mot dusjnise, uten å påvise unormale forhold.

Hulltaking i fra rom 204

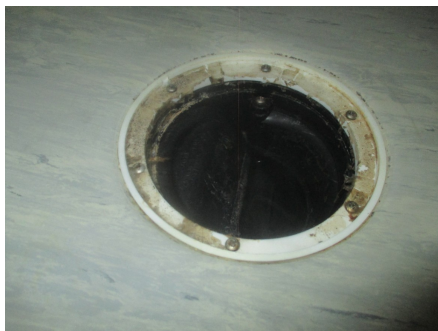
Sluk i dusjnise.

- Overvåk tilstanden jevnlig. For å få tilstandsgrad 0 eller 1 må tettesjiktet skiftes ut, men tidspunktet for når dette er nødvendig er vanskelig å si noe om.

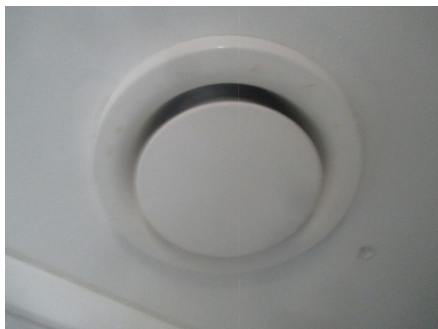
Det er mekanisk avtrekk av rommet.

Avtrekk i himling

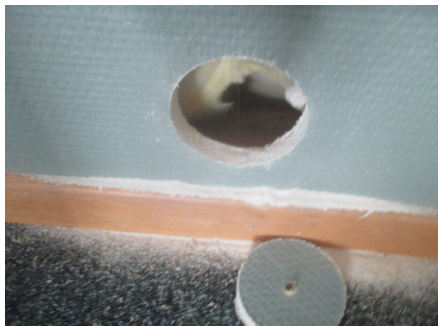
Hulltaking er foretatt i fra soverommet mot dusjnise, uten å påvise unormale forhold.

Hulltaking er foretatt i fra soverommet

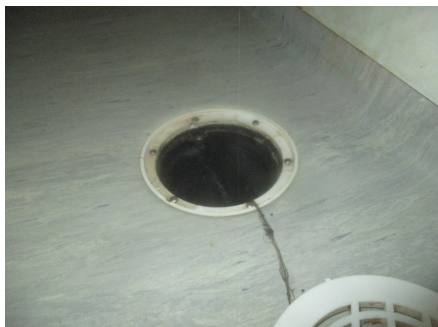
Sluk i dusjnise

- Overvåk tilstanden jevnlig. For å få tilstandsgrad 0 eller 1 må tettesjiktet skiftes ut, men tidspunktet for når dette er nødvendig er vanskelig å si noe om.

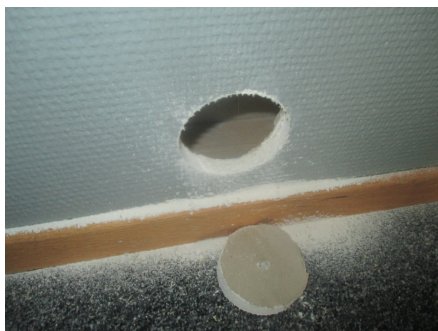
Hulltaking er foretatt fra soverommet i mot dusjnisje, uten å påvise unormale forhold.

Hulltaking i fra soverommet

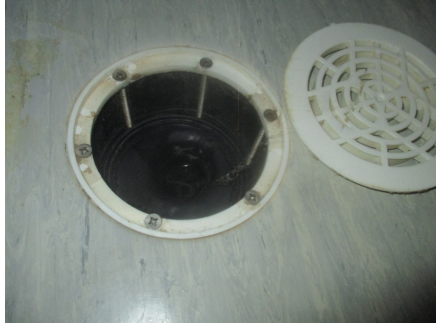
- Mer enn halvparten av forventet brukstid er passert på membranløsningen.

Sluk i dusjnisje.

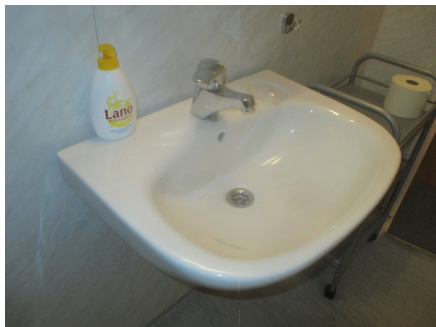
Rommet har servant, toalett og dusjnisje.

Servant

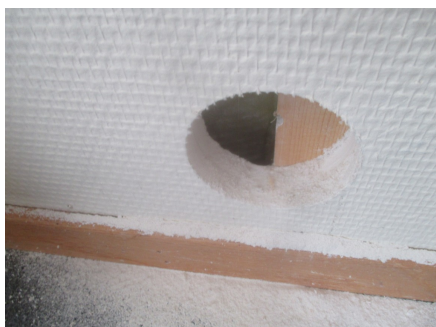
Hulltaking er foretatt fra soverom 206 i mot dusjnisje, uten å påvise unormale forhold.

Hulltaking i fra soverom 206.

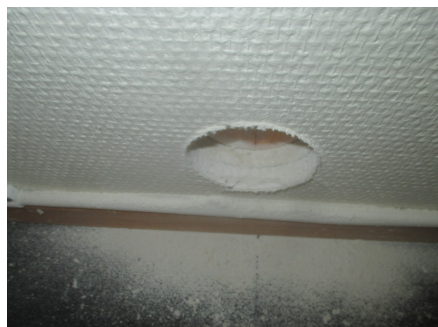
Hulltaking er foretatt fra selve soverommet i mot, uten å påvise unormale forhold.

Hulltaking i fra soverom.

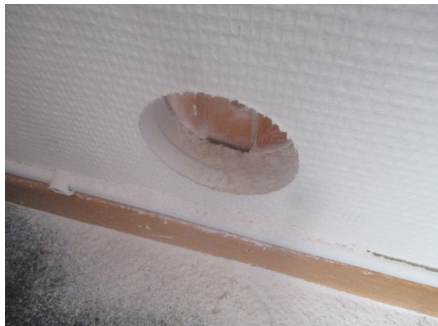
Hulltaking er foretatt fra soverommet, uten å påvise unormale forhold.

Hulltaking i fra soverommet.

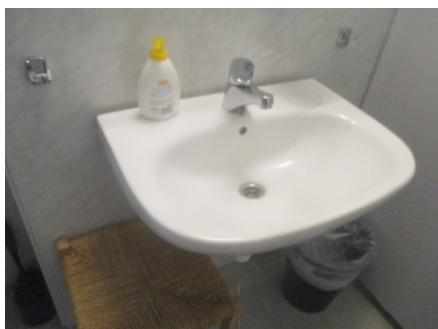
Rommet har servant, toalett og dusjnisje.

Servant

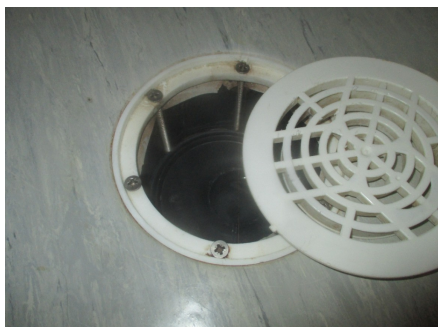
Sluk i dusjhjørne

- Overvåk tilstanden jevnlig. For å få tilstandsgrad 0 eller 1 må tettesjiktet skiftes ut, men tidspunktet for når dette er nødvendig er vanskelig å si noe om.

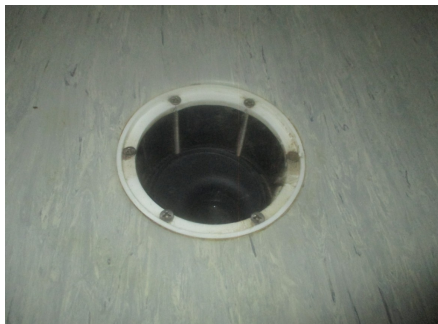
- Mer enn halvparten av forventet brukstid er passert på membranløsningen.

Sluk i dusjnisje.

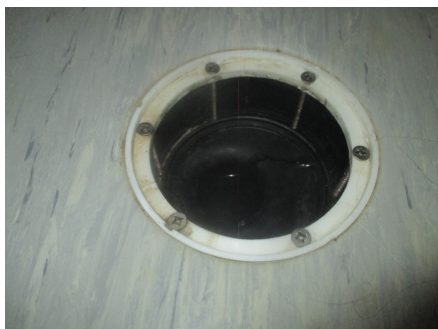
Sluk i dusjhjørne.

- Overvåk tilstanden jevnlig. For å få tilstandsgrad 0 eller 1 må tettesjiktet skiftes ut, men tidspunktet for når dette er nødvendig er vanskelig å si noe om.

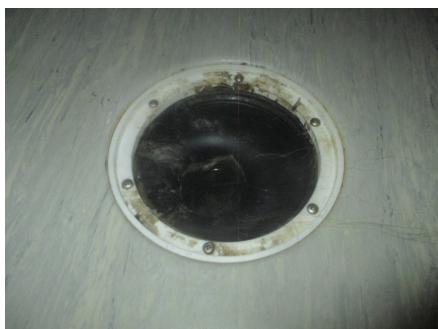
Sluk i dusjhjørne

- Overvåk tilstanden jevnlig. For å få tilstandsgrad 0 eller 1 må tettesjiktet skiftes ut, men tidspunktet for når dette er nødvendig er vanskelig å si noe om.

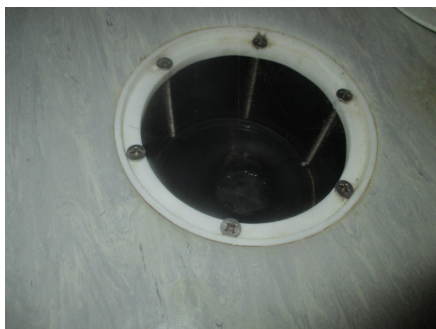
Sluk i dusjnise.

- Overvåk tilstanden jevnlig. For å få tilstandsgrad 0 eller 1 må tettesjiktet skiftes ut, men tidspunktet for når dette er nødvendig er vanskelig å si noe om.

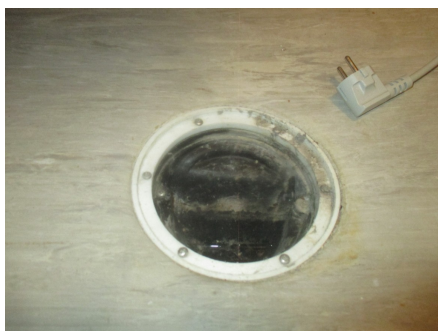
Sluk nær vaskekum.

- Overvåk tilstanden jevnlig. For å få tilstandsgrad 0 eller 1 må tettesjiktet skiftes ut, men tidspunktet for når dette er nødvendig er vanskelig å si noe om.

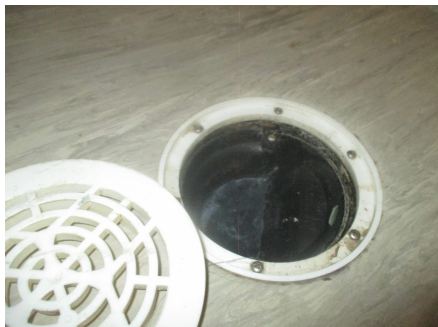
Sluk i dusjnisje.

- Overvåk tilstanden jevnlig. For å få tilstandsgrad 0 eller 1 må tettesjiktet skiftes ut, men tidspunktet for når dette er nødvendig er vanskelig å si noe om.

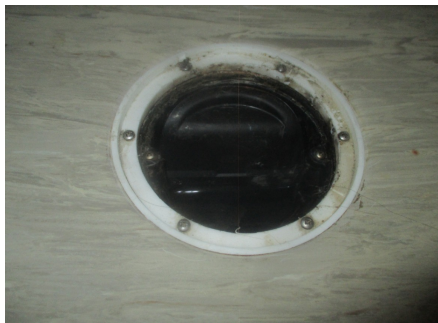
Sluk i dusjnise.

- Overvåk tilstanden jevnlig. For å få tilstandsgrad 0 eller 1 må tettesjiktet skiftes ut, men tidspunktet for når dette er nødvendig er vanskelig å si noe om.

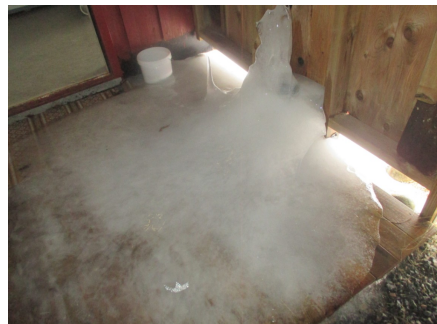
Danner seg mye is i fra ene ytterdelen.

Bør ledes bort på en eller annen måte med tanke på sikkerhet.

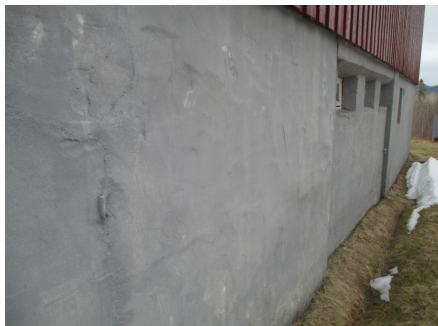
- Grunnmuren har sprekkdannelser.

Har vært noe bevegelser under ene ytterhjørne en gang i tiden som har resultert i en sprekke mellom murblokker.

Deler av opprinnelig grunnmur.

- Lokal utbedring må utføres.

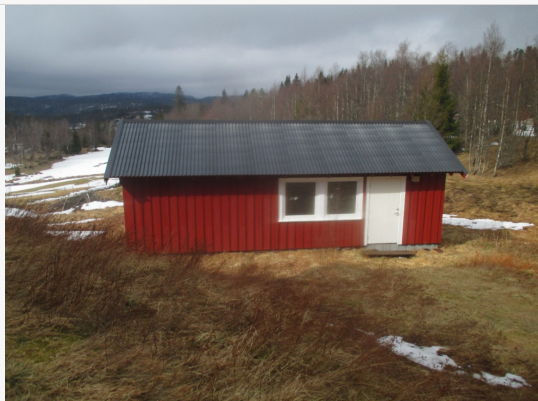
## Rense-/avfallsbygg

- Fundamentert ved hjelp av en støpt plate med en ringmur av lecablokker som ikke er blitt pusset.
- Taktekkingen har normal slitasje.
- Anbefaler at takrenner blir montert for å unngå ekstra fuktbelastning på fasader.
- Vinduer og dører er funnet i god stand.
- Normalt vedlikehold må beregnes på kledning med tilhørende belistninger.
- Er platekledd innvendig på vegger og himling.
- En del svertesopp på overflater og da spesielt i himling som tyder på noe dårlig ventilasjon.
- Ellers må normalt vedlikehold beregnes på denne bygningen.

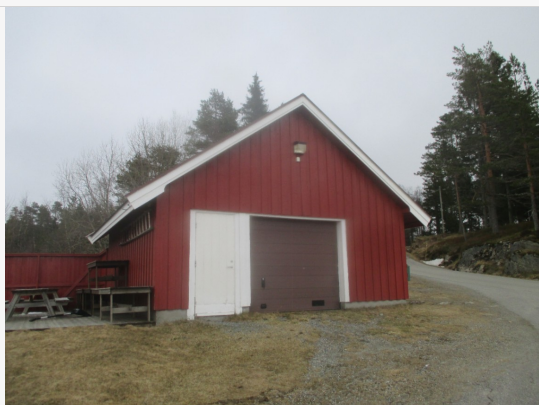
## Garasje

- Garasje var avlåst på befaringen og ble kun vurdert utvendig.
- Fundamentert ved hjelp av en støpt plate med en ringmur av lecablokker.
- Takteking av stålplater er funnet i bra stand ut i fra alder på disse.
- Anbefaler at takrenner blir montert for å unngå ekstra fuktbelastning på fasader.
- Dør og vinduer har fått en del utvendig slitasje.
- Nyere isolert port er funnet i bra stand.
- Kledningen med tilhørende belistninger trenger vanlig normalt vedlikehold.
- Ellers må det beregnes noe vedlikehold med enkelte utskiftninger på noe sikt på grunn av normal slitasje og elde.
