Herrefosserveien 145, 1894 RAKKESTAD

**Landlig beliggende familiebolig  
med stor tomt. 4 soverom.  
Uthus og garasje.**

# Tilstandsrapport

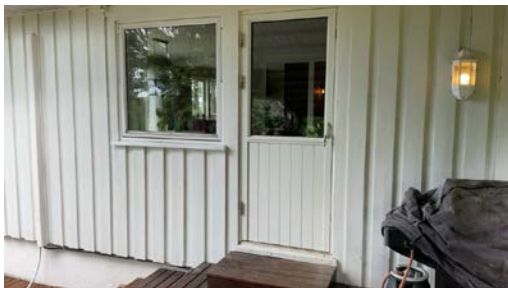
Balkongdør på soverom har behov for vedlikehold

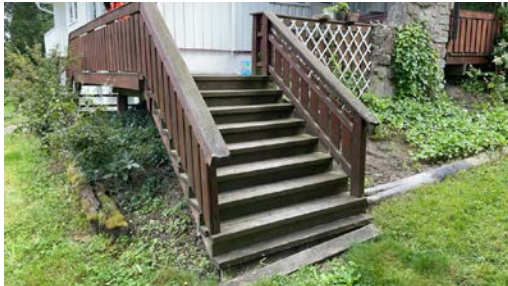
Rekkverkshøyder er under dagens forskriftskrav til rekkverk i trapper.

- Rekkverk må monteres for å lukke avviket.
- Råteskadede konstruksjoner må skiftes ut.
- Andre tiltak:

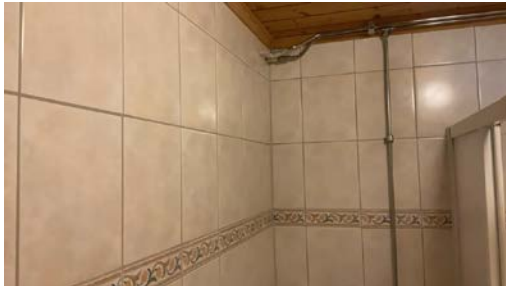
Hull i vegg bør tettes

Hull bør tettes for å hindre vanninntrengning.

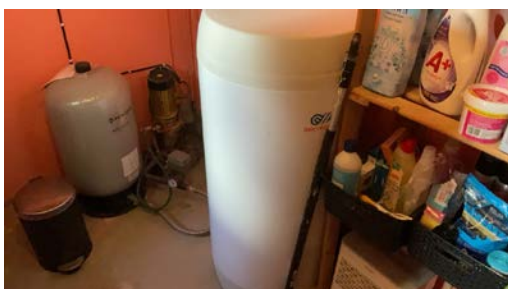
Det er ikke påvist tilfredsstillende el-tilkobling av varmtvannstank iht. gjeldende forskrift.

- Det bør etableres tilfredsstillende el-tilkobling etter gjeldende forskrift.

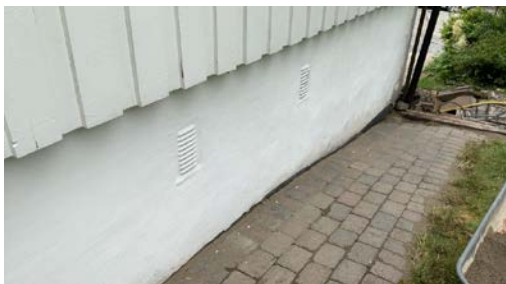
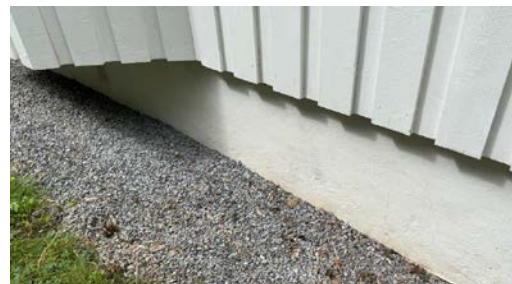
Kontrollen av grunnmur med tanke på sprekker eller skader ble begrenset til en visuell kontroll utvendig over terrengnivå og på fritt eksponerte murvegger i kjeller.

På bakgrunn av murens alder, må det forventes at det kan være skjulte feil bak innkledd vegg.

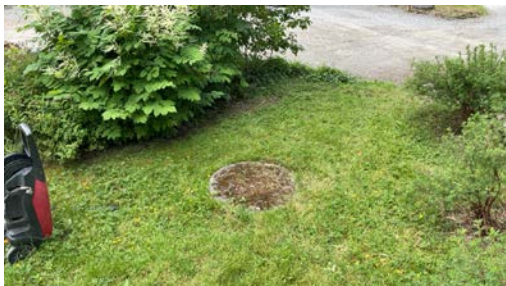
Septiktank

- Det er ikke behov for utbedringstiltak siden anlegget fungerer i dag, men ut ifra alder kan skader plutselig oppstå på eldre anlegg.

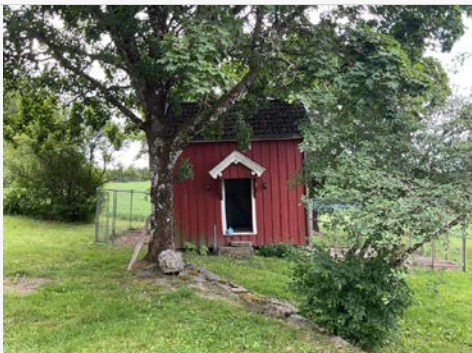
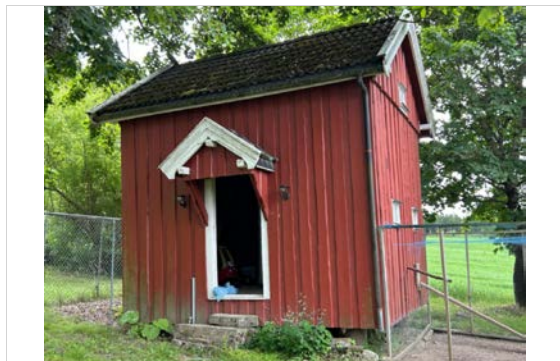
### Uthus

Uthus oppført i enkle trekonstruksjoner, fundamentert på punktfundamenter av stokker lagt direkte på terreng. Veggene er kledd med overflatebehandlet trepanel, og det er saltak yttertak teknet med betongstein.

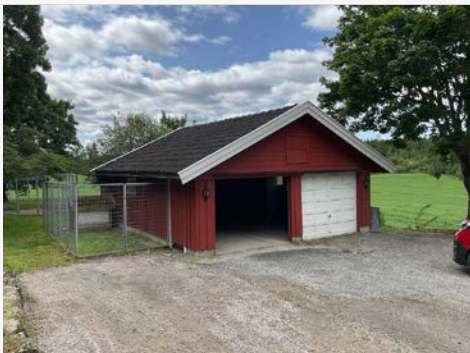
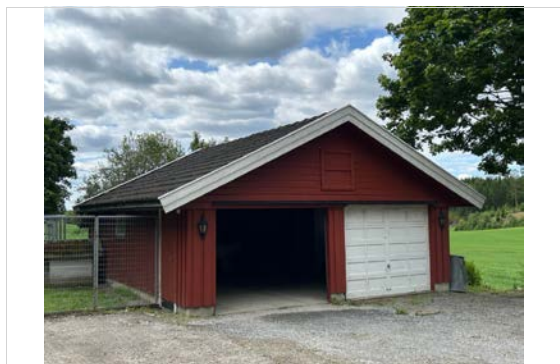
## Garasje

Taket er et saltak tekket med betongtakstein. Adkomst til garasjen skjer via to leddporter.
