Glåmsmyrvegen 87, 6683 VÅGLAND

**Enebolig/Oppussingsobjekt  
beliggende like ved  
kommunesenteret på Liabø**

Enebolig  
Glåmsmyrvegen 87, 6683 VÅGLAND  
HEIM kommune  
gnr. 235,235, bnr. 28,19, snr. 0,0

Befaringsdato: 26.08.2025 Rapportdato: 05.09.2025 Oppdragsnr.: 20704-1590 Referansenummer: SL1136  
Autorisert foretak: Midt Norsk Takst AS Sertifisert Takstingeniør: Svenn Marius Skålvik Vår ref: Svenn Marius Skålvik

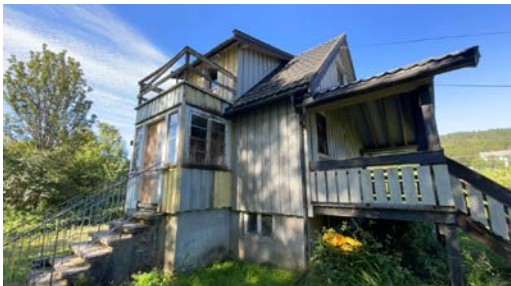
Eldre værslitt kledning ved tilbygg. Kostand for bytte er hensyntatt i pkt. balkong

- Det må påregnes overflatebehandling og evt. utskifting av enkelte bord.
- Utbedring av lufting må gjøres ved bytte av kledning når det blir behov eller om bruk av bolig endres, må dette holdes under oppsikt.

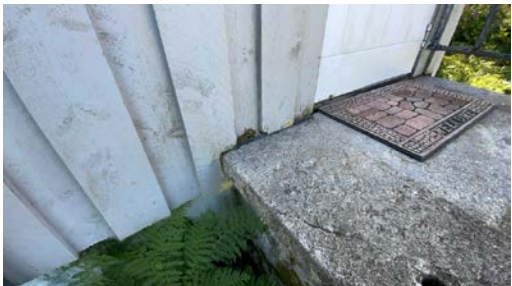
Råte i bord ved hoveddør mot trapp. Bør utbedres og bakenforliggende konstruksjon kontrolleres
