Glåmsmyrvegen 87, 6683 VÅGLAND

**Enebolig/Oppussingsobjekt  
beliggende like ved  
kommunesenteret på Liabø**

Befaringsdato: 26.08.2025    Rapportdato: 05.09.2025    Oppdragsnr.: 20704-1590    Referansenummer: SL1136  
Autorisert foretak: Midt Norsk Takst AS    Sertifisert Takstingeniør: Svenn Marius Skålvik    Vår ref: Svenn Marius Skålvik

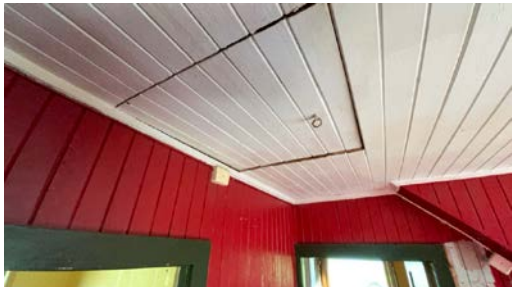
- Loftsluke er ikke isolert og har ingen lås, det kan føre til at varm fuktig luft fra boligen stiger opp på loftet og forårsaker fuktskader.
- Det registreres ekskrementer etter mus på kryploft/kaldloft og i kott, noe som kan skyldes manglende musebånd/sikring bak kledning på yttervegger.
- Ingen synlig lufting i raftekasse utvendig i overgang tak/vegg noe som gir begrenset lufting av kaldtloft.

Uisolert loftsluke på gang

- Anbefaler å få montert tett inspeksjonsluke for å sikre mot varmetap og hindre at støv fra loft kommer inn i boligen og påvirker innneklimaet. I tillegg reduseres faren for fuktskader på loftet.

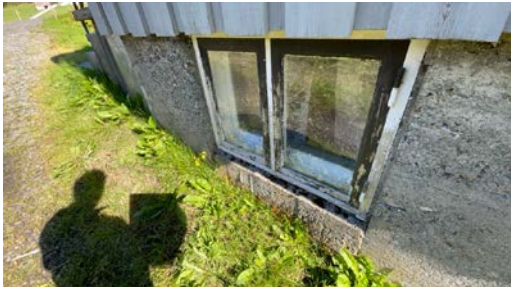
Kjellervindu

- Det er påvist at enkelte vinduer er vanskelig å åpne/lukke.
- Det er påvist noen glassruter som er punktert eller sprukne.
- Karmene i vinduer er slitte og det er sprekker i trevirket.

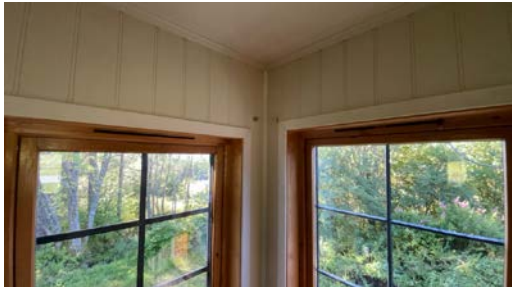
Det er ikke montert innvendige ventil rister på alle vinduer
