Tilstandsrapport

Rekkehus

Stujordet 141, 5262 ARNATVEIT

Befaringsdato: 11.03.2025

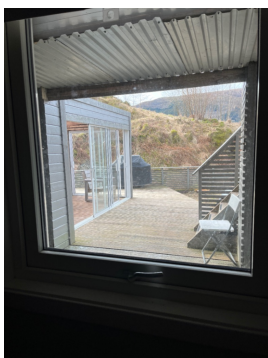
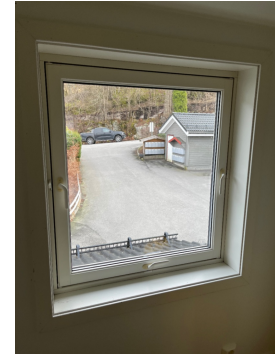
TG 1 Dører

Ytterdør og terrassedører med glassfelt.
Dører fremstår i god stand.

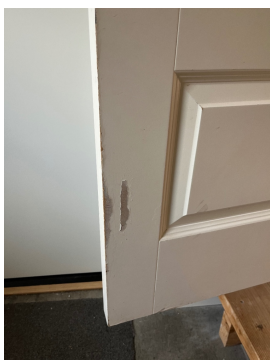
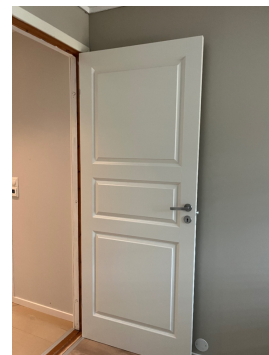
2 ETASJE > BAD

Vegger og himling er sjekket for sprekker i fuger, bom i fliser, utførelse og for generell slitasje.

- Det er påvist at flisfuger har riss/sprekker.

Sluk er plassert i dusjhjørne og fall mot sluk fra øvrige lekkasjepunkt er sjekket med laser med målbart resultat. Sokkel på dusjdører hindrer imidlertid lekkasjevann tilgang til sluk. Overflate er sjekket for sprekker, riss og bom i fuger/fliser.

- Det er mulighet for at det kan forekomme vannlekkasje på våtrommet hvor vann ikke vil gå til sluk.
- Det er påvist at flisfuger har riss/sprekker.
- Det er påvist at høydeforskjell fra topp slukrist til gulv/synlig topp membran ved dørterskel er mindre enn 25 mm.
- Det er påvist at noen fliser har bom (hulrom under).
- Det er påvist avvik i fallforhold til sluk i forhold til krav i forskrift på byggetidspunktet.

- Sluket må sjekkes og rengjøres jevnlig.
- Overvåk tilstanden jevnlig. For å få tilstandsgrad 0 eller 1 må tettesjiktet skiftes ut, men tidspunktet for når dette er nødvendig er vanskelig å si noe om.

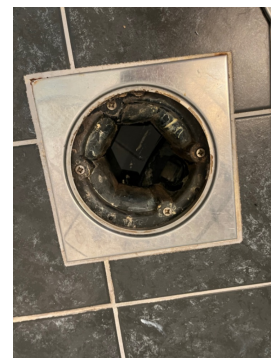
2 ETASJE > BAD

! TG 2 Sanitærutstyr og innredning

- Det bør etableres tilluft til våtrommet.

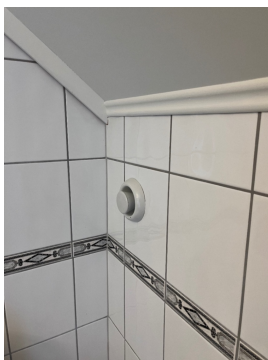
2 ETASJE > BAD

! TG 1 Tilliggende konstruksjoner våtrom

Det er foretatt hulltaking fra tilstøtende rom mot våtsone

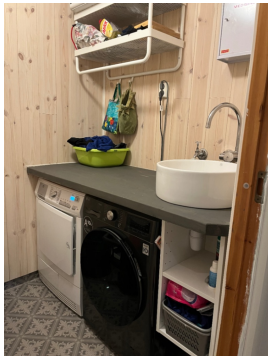
UNDERETASJE > VASKEROM

TG 1 Ventilasjon

Mekanisk ventilasjon og tilfredstillende luftespalte for tilluft.

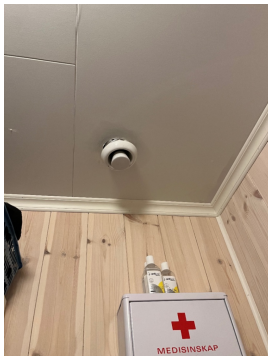
UNDERETASJE > VASKEROM

TG 1 Tilliggende konstruksjoner våtrom

- Det må påregnes lokal utbedring/utskiftning.

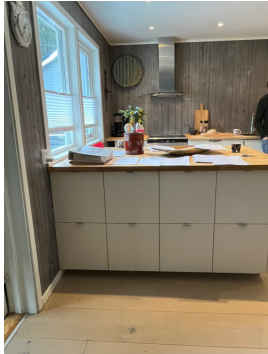
1 ETASJE > KJØKKEN

TG 2 Avtrekk

Fungerer med dette avvik, vedlikehold må påregnes
