Willy Moes veg 45, 2034 HOLTER

Nydelig enebolig med skjermet hage og garasje | Barnevennlig Kort vei til skole, bhg, butikk og kollektivt

Tilstandsrapport

Befaringsdato: 11.10.2024

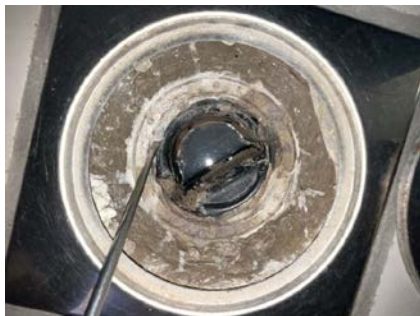
Plastsluk i gulv.

- Overvåk tilstanden jevnlig. For å få tilstandsgrad 0 eller 1 må tettesjiktet skiftes ut, men tidspunktet for når dette er nødvendig er vanskelig å si noe om.
- Installering av tett dusjkabinett anbefales.

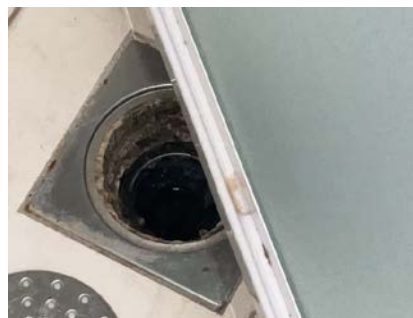
Plastsluk under badekaret.

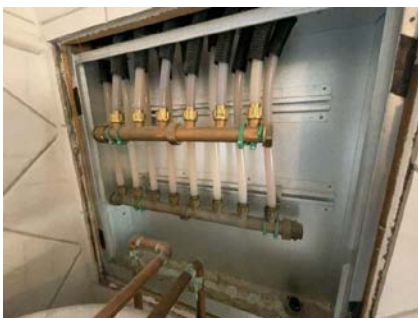
Vannfordelerskap.

- Det må monteres tettemuffer i enden av varerørene.

Fordelerstammene bør klamres fast til skapet.
