Formofossvegen 696, 7870 GRONG

**Formofoss - Enebolig med bra standard. 4 soverom og 2 bad. Nærhet til skianlegg og laksefiske.**

| Tilstandsrapport ..... | 37 |

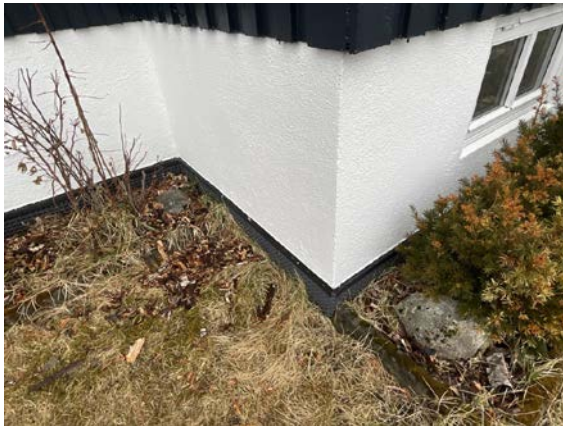
Plasstøpt betong/murt/sparemur m/pusset tresonittplater på innside, utvendig malt/pusset, registrert sprekker/setninger i kott/bad kjeller.

Malt/pusset grunmur

Ikke registrert nødvendige tiltak, men det er grunn til å overvåke tilstanden.

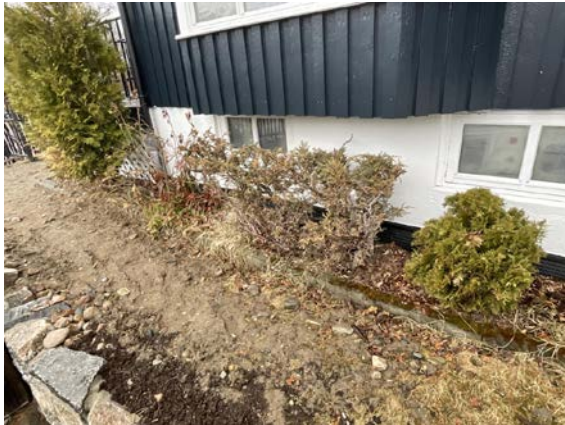
Malt stående kledning fra ca 1988, iflg tidligere takst. Det ble tatt tilfeldige stikkprøver på kledning, registrert steder med noe varierende synlige fuktpåkjenninger/flassete maling.

Stående kledning

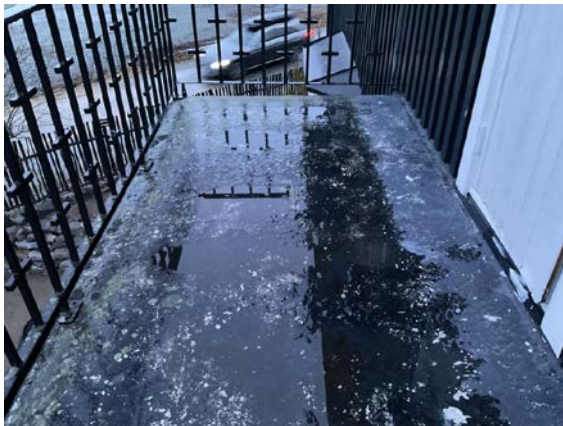
Bulkete blikkbeslått dekke fra ukjent år, som er påsmurt med noe tettestoff. Dekke kan være en risiko særlig med tanke på at borom under.

Det må etableres nytt tettesjikt på balkong før pkt kan gis TG 0 - 1

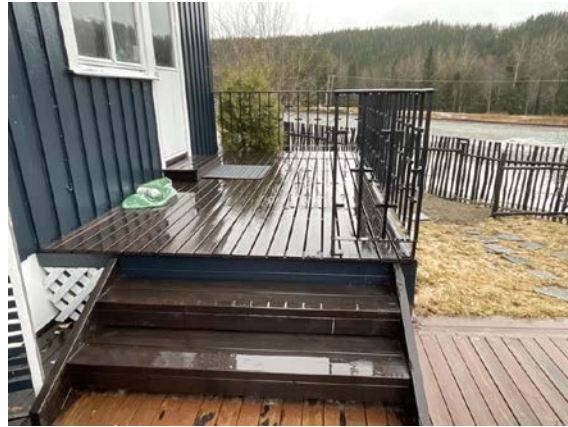
Veranda ved stue. Fundamentert på tre mot terreng, trespaltegulv på trebjelkelag. Rekkverk av malt stål -rekkverkshøyde er noe mindre enn dagens krav. Noe fuktpåkjent virke.

Veranda med tretrapp

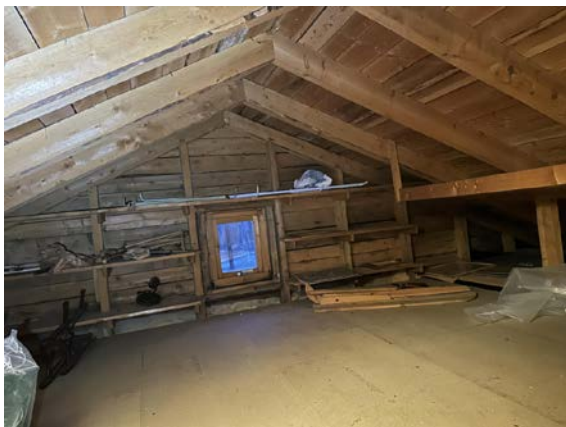
Saltakkonstruksjon med kaldloft. Takkonstruksjon av tresperrer med understøttet bæring. Undertak er av bordtro m/asfaltapp. Adkomst via bratt tretrapp i kottrom. Det er lagts dels spongulv og dels trebord ved lav høyde, etterisolert i 2014 iflg tidligere takst og som kan medføre kondensproblemer hvis det ikke finnes fuktsperre i konstruksjonen. Registrert eldre fuktpåkjenninger i område rundt pipe, antas fra tidligere før det ble fornyet taktekke og helbeslått pipehatt. Ikke indikert forhøyede fuktverdier nå. Registrert litt heng i tak. Noe fuktpåkjent vindskie. Pr i dag normalt ventilert kaldloft.

Takkonstruksjon av tresperrer med understøttelse. Det er lagts dels spongulv og dels trebord ved lav høyde.

Pr i dag ingen umiddelbare tiltak nødvendig, men før pkt kan gis TG 1 må bemerkede forhold utbedres/oppgraderes.

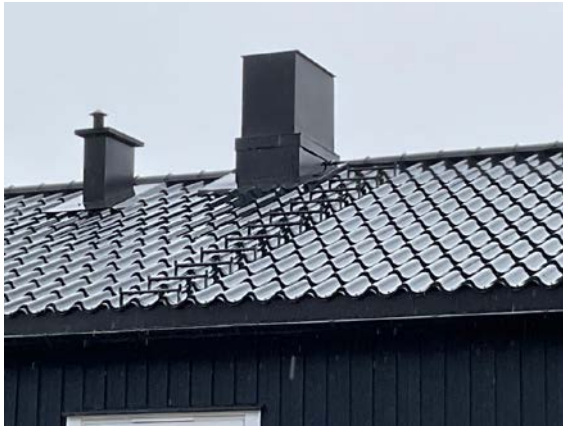
Helbeslått pipehatt og luftehatt

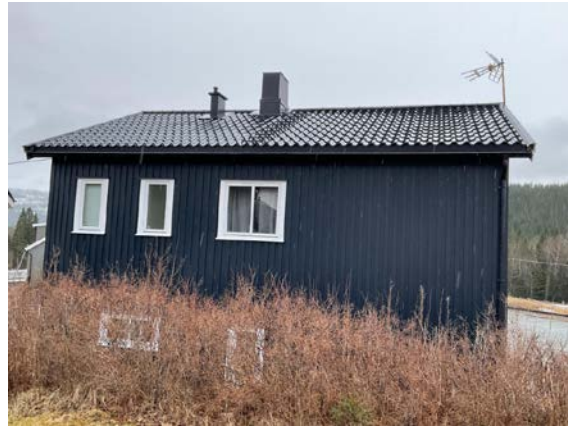
Taktekke av profilerte stålplater fra 1988, iflg tidligere takst. Synlig taktekke er kun besiktiget fra bakkeplan. Noe fuktpåkjenninger på vindskier.

Profilerte metallplater. Taktekke har ikke snøfangere. Heng i takflate.

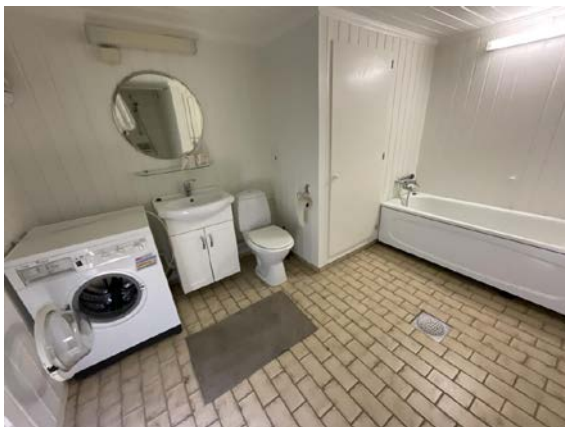
Fliser på påstøp -registrert sprekker, skader og bom på fliser. Registrert mye fall til sluk. Mangler membran lagt under klemring i sluk. Indikert div utslag på fuktindikator.

Fliser/panel -malt panel i dusjsone er ikke veldig vannbestandig materiale. Registrert riss/sprekker på fuger/fliser. Fuktpåkjent/råte på panel nedre del i dusjsone gis TG 3.

Bilde av bad

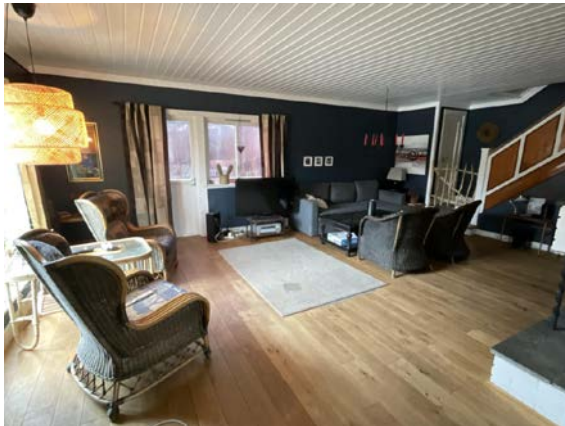
En stavs parkett på stue og kjøkken

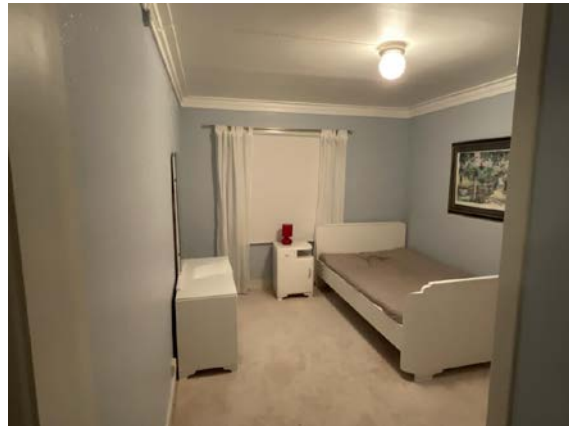
Soverom med teppegulv

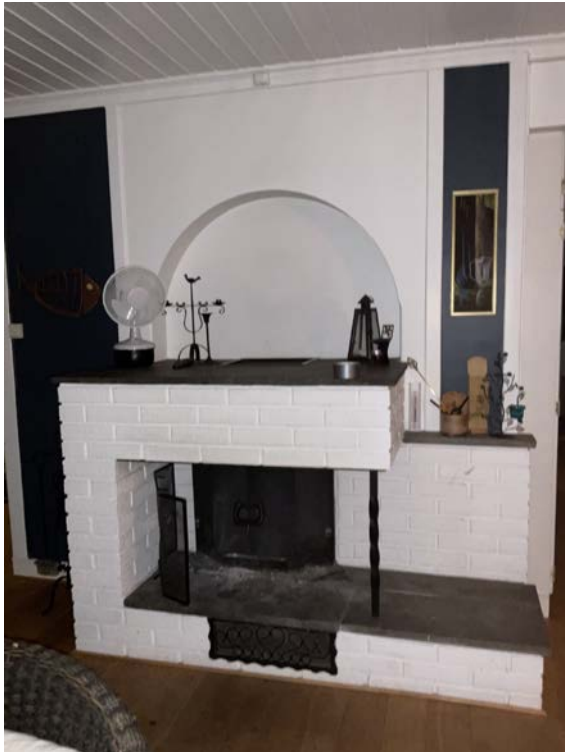
Malt murt teglpeis med innsats.

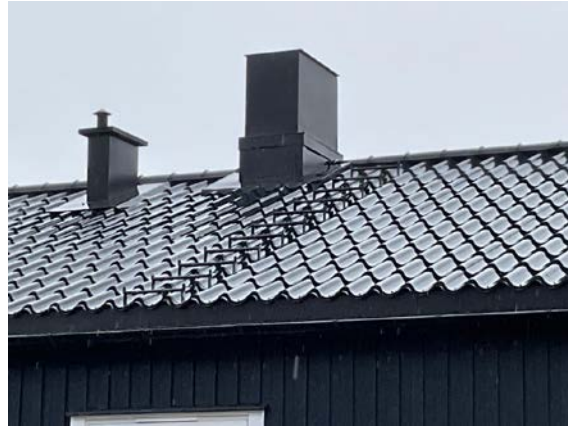
Utvendig pipe med helbeslått stål fra 1988

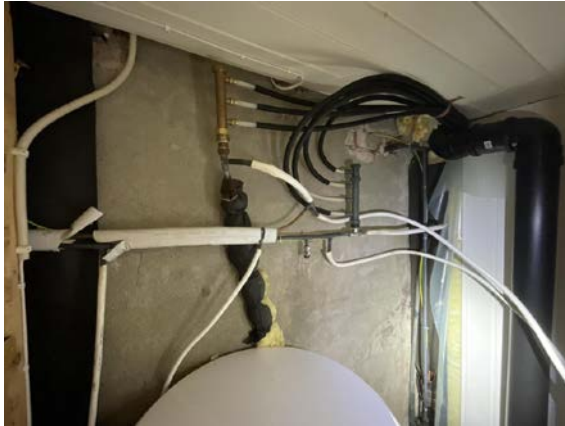
Plast rør i rør uten fordelskap i kjellerbod  
Varmtannsbereider ca 200 liter
