**Salgsobjekt:** Landbruk  
**Eierform:** Eiet  
**Byggeår:** 1947  
**BRA-i/BRA Total** 139/618 kvm  
**Tomtstr.:** 342540.3 m<sup>2</sup>  
**Soverom:** 5  
**Gnr./bnr.** Gnr. 16, bnr. 21  
Gnr. 3, bnr. 43  
**Oppdragsnr.:** 1201250107

# Eldre småbruk med idyllisk beliggenhet nær Sebufjorden! Jakt- og fiskerettigheter.

Befaringsdato: 15.05.2025

Rapportdato: 22.05.2025

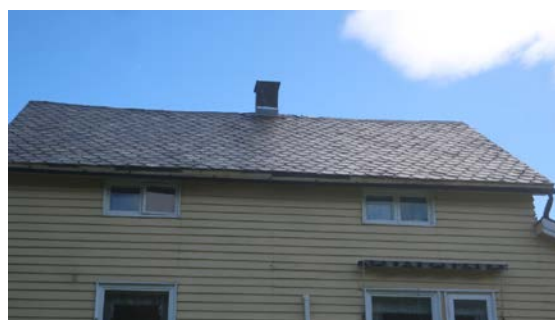
Skifertekking

En må regne med å oppgradere taket med ny tekking.

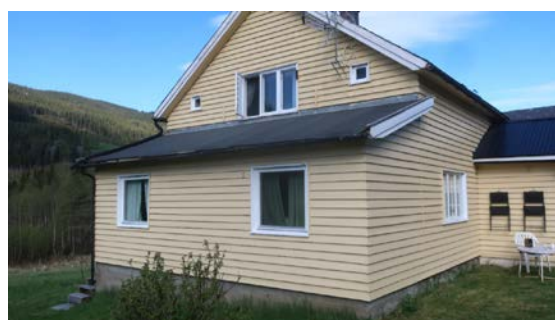
Papp og plater på tilbygg.

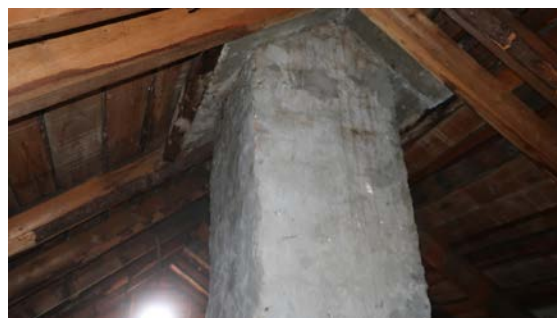
Pipen på loftet.

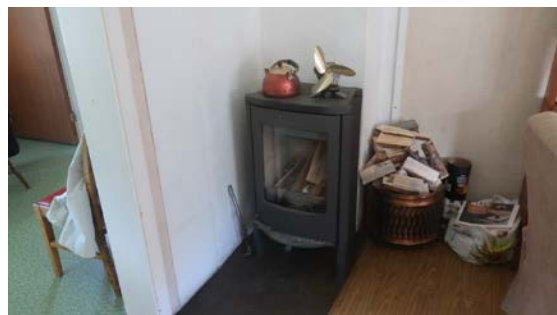
Peisovn i stue.

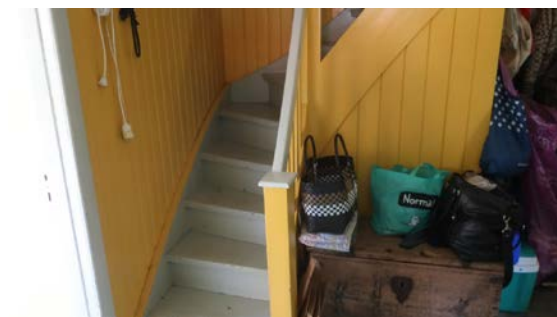
Trapp fra entre i første etasje.

Det bør monteres rekkverk som ikke har åpning på mer en 10 cm. Det bør monteres håndløper på vegg.

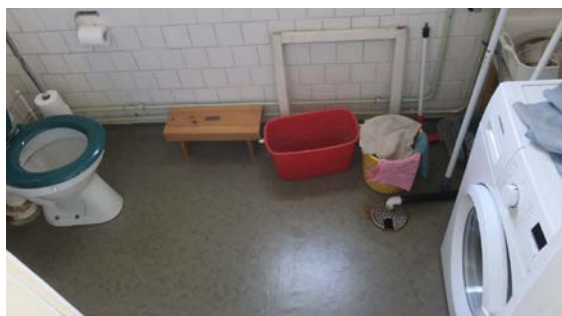
Vaskerom/wc  
Vaskerom med klosett/servant og opplegg for vaskemaskin.  
Eldre soil sluk i gulv.  
Det er åpent røranlegg inne i vaskerommet og ingen våt sone. Det er brukt fuktmåler på gulv og vegger = tørt.

Vaskerom/wc.

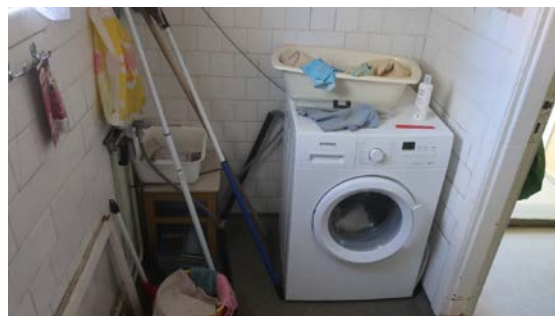
Opplegg for vaskemaskin.

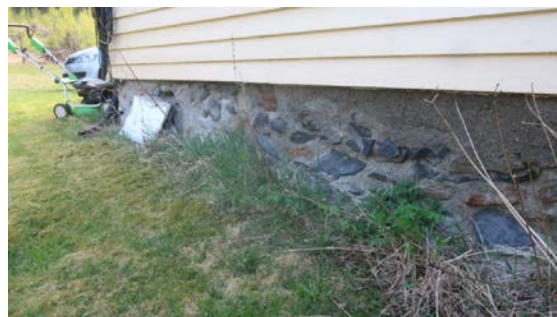
Avskaling utvendig.

Muren renses for løs puss, armeres og pusses utvendig og innvendig.

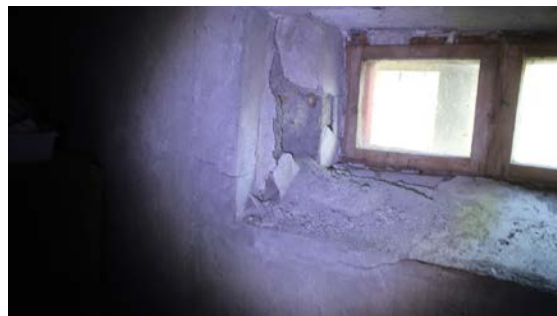
Avskaling innvendig.
