Fulufjellet hytteområde 86, 2425 LJØRDALEN

**Pen, påkostet og moderne
familiehytte med god planløsning.
Ny i 2021. Flott utsikt. Skiløyper
rett utenfor. Elbil lader**

Oppdragsnr.: 1211240309

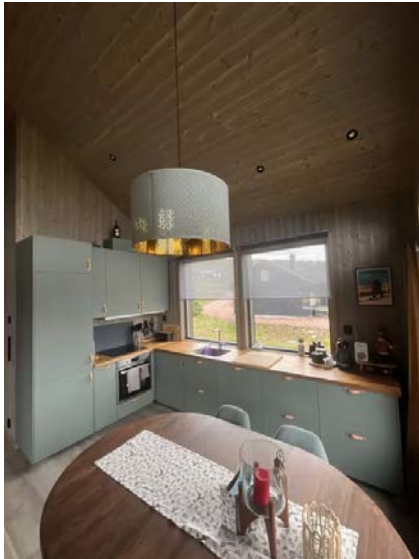
6.12 Kjøkken

Viser kjøkkeninnredning og hvitevarer.

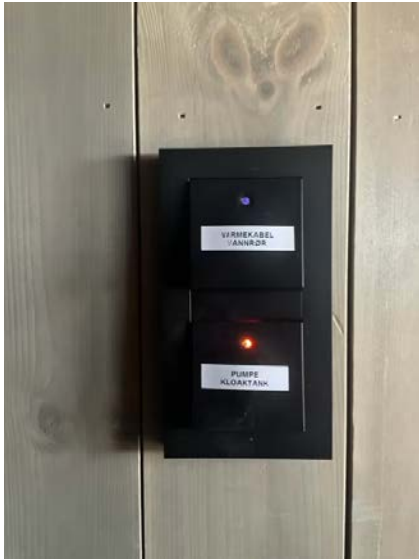
6.15 Avløpsrør

Viser bryter for varmekabler på vanninntak og bryter for kloaktank plassert i bod.

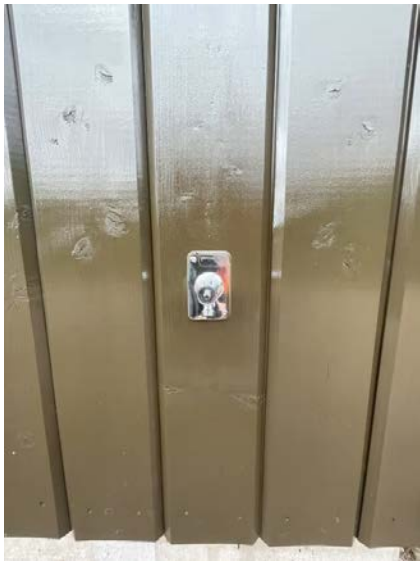
6.16 Vannledninger

Viser utekran mot øst.

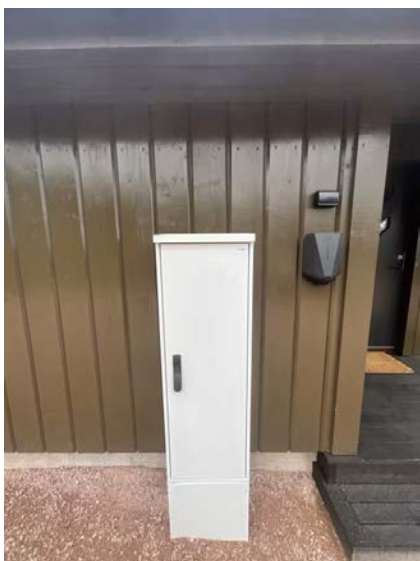
6.17 Elektrisk

Viser inntakskap, easee elbillader og utestikk.

Mutter på skapmuffe er defekt. Det registreres manglende tetning i ekom skap. Anbefaler ytterligere undersøkelser.

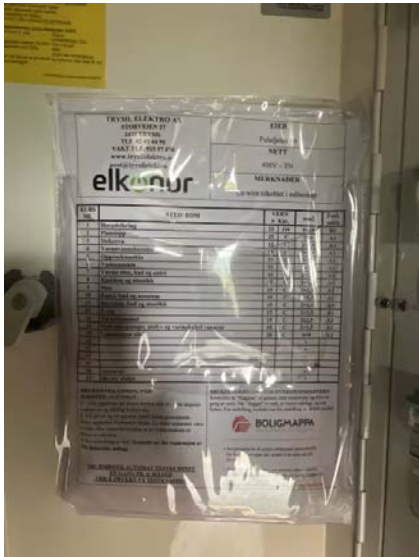
Viser kursfortegnelse.

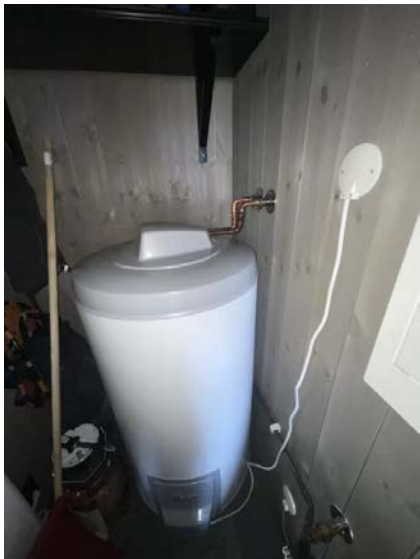
Viser bereder plassert i bod med utvendig adkomst.

Størrelse	
190	
Er det manglende lekkasjesikring av bereder?	Nei
Er plugg (støpsel) på berederen brunsvidd?	Ikke relevant, fast tilkobling
Er det tegn til lekkasjer fra bereder?	Nei
Er bereder over 20 år?	Nei
Oppsummering av varmtvannsbereder	TG-1
Ingen vesentlige avvik eller skader ble registrert.
