Furulia 9, 2280 GJESÅSEN

**GJESÅSEN**

# Tilstandsrapport

Befaringsdato: 01.04.2025

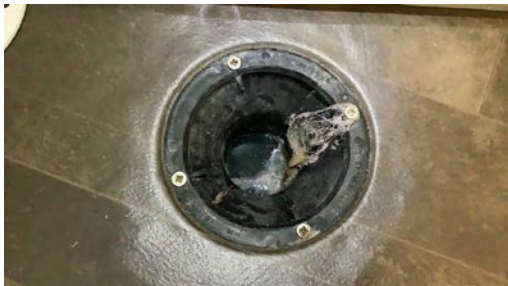
Plastsluk, og vinylbelegg er ført under slukets klemring.

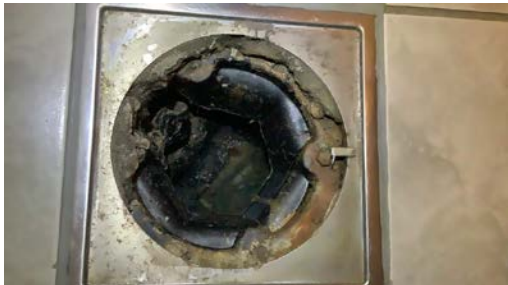
Plastsluk, og det er ikke synlig tettesjikt rundt sluk.

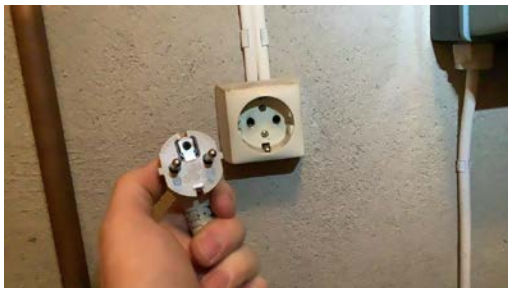
Utilfredsstillende el-tilkobling iht. gjeldende forskrift.

- Det bør etableres tilfredsstillende el-tilkobling etter gjeldende forskrift.

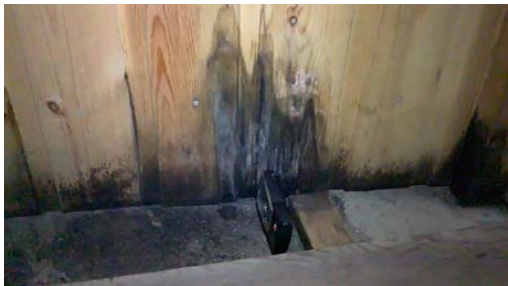
Bildet viser misfarget panel i bod.
